Vanesia (Saint-Jean-Poutge, Gers) : une mutatio aquitaine de l'itinéraire de Bordeaux à Jérusalem

Fabien Colleoni. Vanesia (Saint-Jean-Poutge, Gers) : une mutatio aquitaine de l'itinéraire de Bordeaux à Jérusalem. *Gallia - Archéologie des Gaules*, 2016, Stations routières en Gaule romaine, 73 (1), pp.71-90. 10.4000/gallia.481 . hal-01586378

Vanesia (Saint-Jean-Poutge, Gers)

Une mutatio aquitaine de l'itinéraire de Bordeaux à Jérusalem

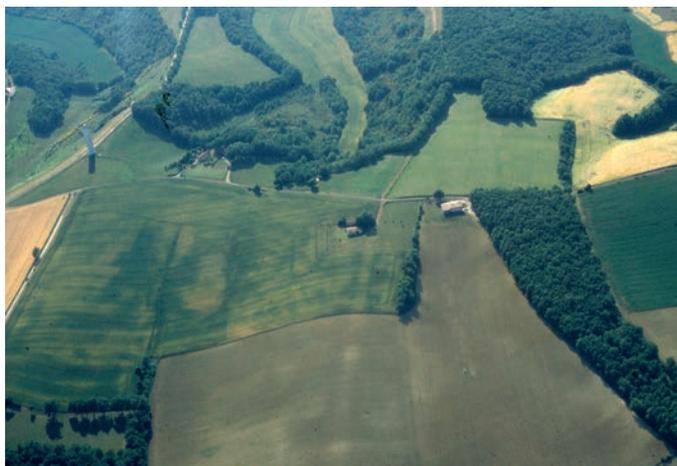
Fig. 2 – Photographie aérienne de la voie romaine à la Caussade (cliché : C. Petit-Aupert, Université de Bordeaux-III).

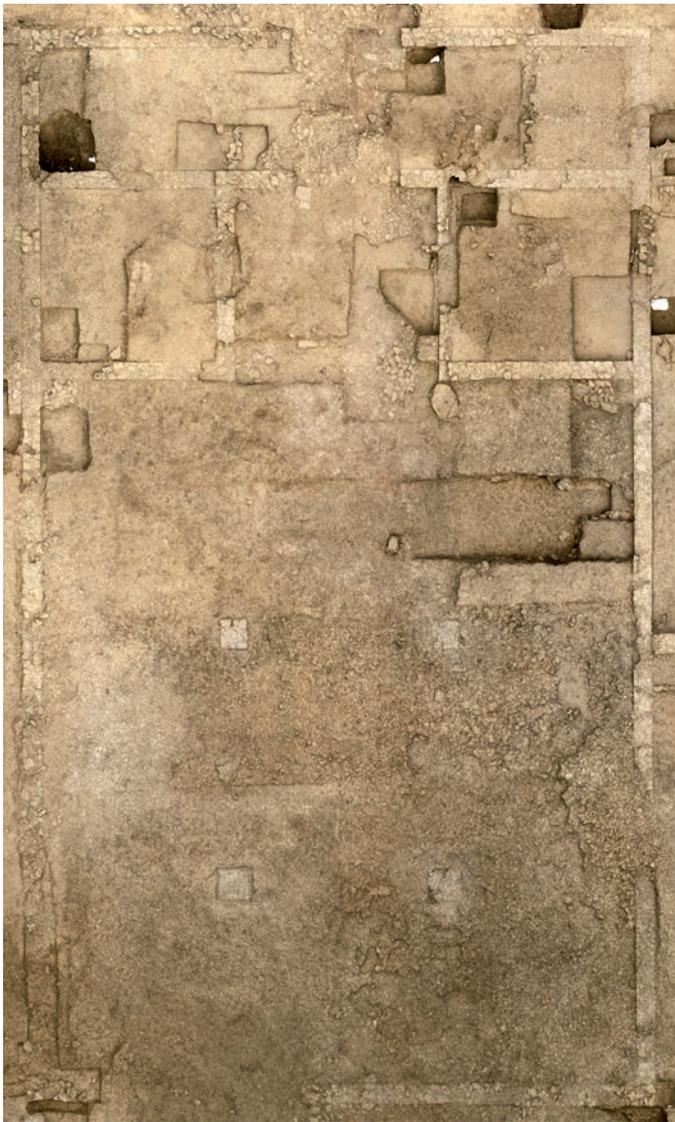
Fig. 5 – Relevé photogrammétrique du bâtiment de façade et de la cour septentrionale (DAO : P. Mora, Archéovision).

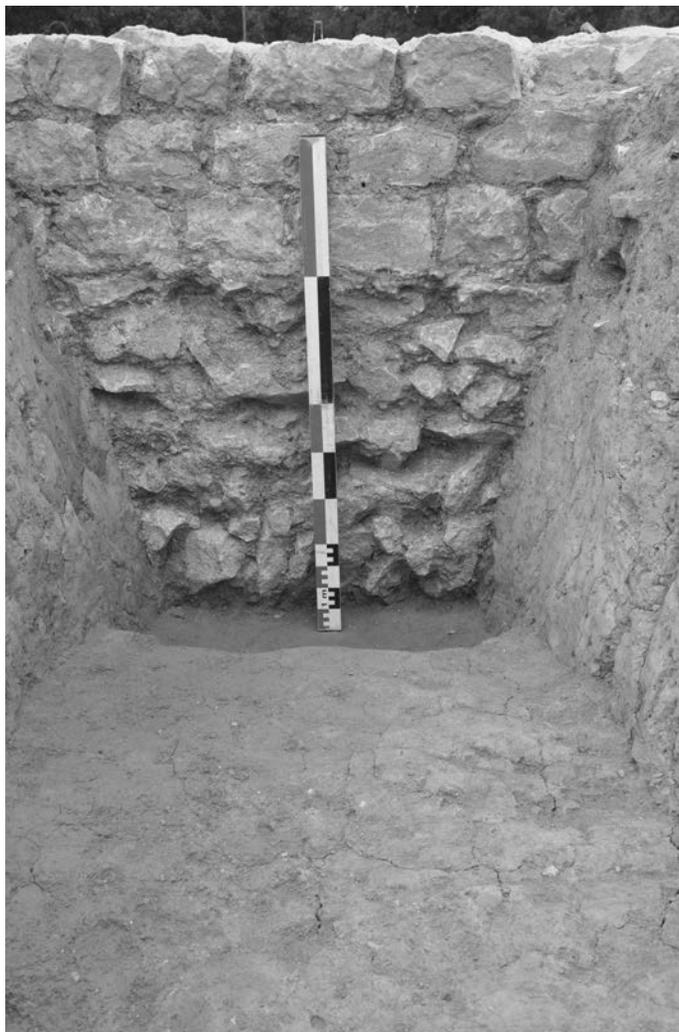
Fig. 6 – Fondation et élévation conservée du mur MR31 (cliché : F. Colleoni, Université de Rennes-II).

un hérisson de blocs calcaires liés à la terre a été disposé ; au-dessus, sur 0,40 m d'épaisseur, on note un remplissage d'éléments calcaires noyés dans une chaux beige contenant des cailloux roulés (fig. 6). Les fondations de ce premier ensemble maçonné offrent une solidité notable, avec une hauteur comprise entre 0,65 m et 0,75 m pour une épaisseur légèrement supérieure à 0,45 m. L'élévation, large de 0,45 m, se compose de pierres taillées de parement en calcaire de belle facture, d'un module compris entre 0,30 m de longueur au maximum pour 0,10 m d'épaisseur au minimum. Du mortier de chaux beige scelle les pierres de parement.

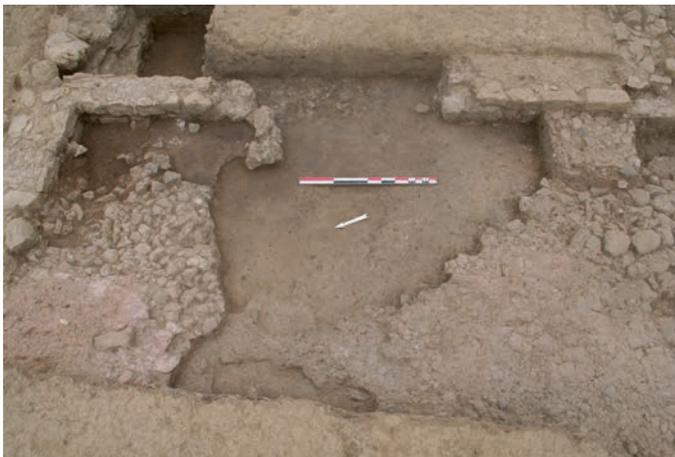
Fig. 7 – Sol aménagé du Haut-Empire dans l'espace II, détruit au centre de l'image (cliché : F. Colleoni, Université de Rennes-II).

calcaire et de quelques galets. On décèle plus rarement des nodules de mortier de chaux et de tuileau (fig. 7). Des traces d'ornières ont été relevées dans l'allée charretière.

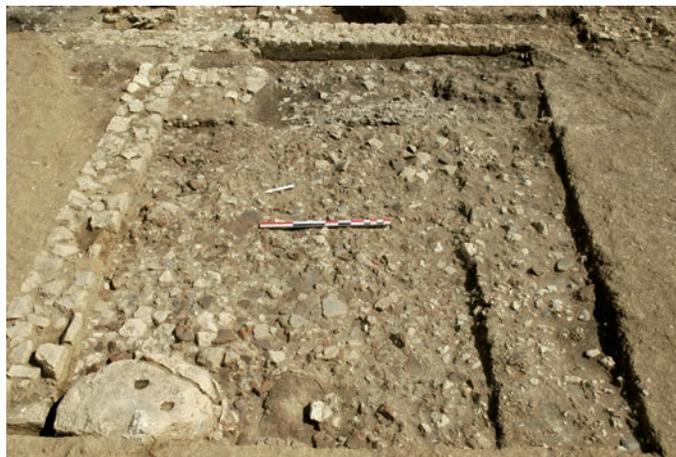
Fig. 8 – Sol aménagé de l'Antiquité tardive à l'angle nord-est de la cour III. On distingue au premier plan le bloc à crapaudine (cliché : F. Colleoni, Université de Rennes-II).

Ces divers niveaux de circulation sont scellés par un remblai et laissent place, dans l'Antiquité tardive, vers le milieu du 4^e s., à un revêtement, partiellement conservé, mais qui devait couvrir l'ensemble des zones I, II et III. Ce revêtement présente une surface irrégulière et une composition hétérogène, mais constitue néanmoins un sol aménagé de belle facture (fig. 8). Il se caractérise par la présence significative de fragments de *tegulae* et de briques posés à plat et souvent organisés. À ces vestiges de terre cuite s'ajoutent de nombreux éclats et pierres calcaires. Les éléments les plus rares sont des moellons de grès, des galets et des lentilles de mortier de chaux.

À proximité immédiate de l'angle extérieur des murs MR8 et MR18, un bloc calcaire massif (0,66 m par 0,80 m) a été installé précocement. La présence de deux logements de crapaudines, l'un de 10 cm de diamètre, l'autre de 5 cm, témoigne de sa fonction de support. Dans la mesure où le bloc flanque l'angle des murs MR8 et MR18 et qu'il sert d'appui au sol de l'Antiquité tardive, force est d'admettre qu'il n'a guère bougé, surtout si l'on envisage la possibilité de sa vocation à recevoir le pivot d'un portail destiné à fermer l'accès à la cour III.

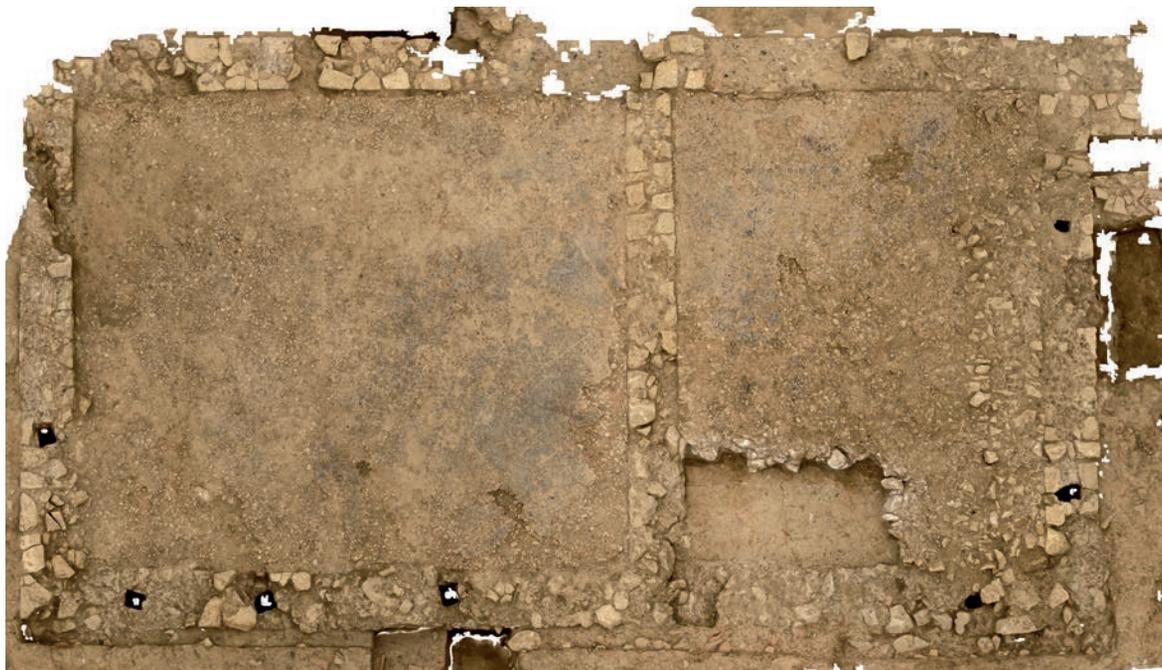
Fig. 9 – Relevé photogrammétrique des salles VIII et IX (DAO : P. Mora, Archéovision).

La petite construction, scindée en deux pièces (VIII et IX), occupe une surface hors tout de 38,5 m² et forme un rectangle de 8,81 m nord-sud sur 4,37 m est-ouest. Elle s'adosse à l'angle nord-ouest de la *mutatio*, s'appuie contre le mur ouest du bâtiment de façade et lui est donc postérieure, mais il est fort plausible que l'édification de cette annexe occidentale relève de la même phase de construction si l'on en juge par la facture de ses murs, en bien des points comparables à ceux du bâtiment de façade, et par l'existence d'un sol de *terrazzo*, caractéristique du Haut-Empire. Toutefois, l'architecture du petit corps de logis diffère par la présence de trous d'empochement dans les murs, qui suggèrent une élévation en *opus craticium*.

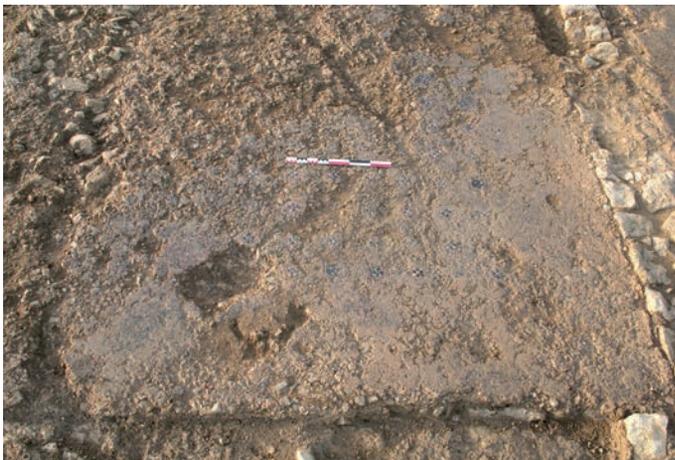
Fig. 10 – Sol de terrazzo de la salle IX
(cliché : F. Colleoni, Université de Rennes-II).

conservé. Il faut le déplorer puisqu'il est orné d'une composition de motifs de tesselles de mosaïque blanches et noires. Dans la moitié ouest de la pièce, quelques lambeaux du sol ont résisté aux labours récents ; deux d'entre eux offrent une décoration dégradée de tesselles. Dans la zone où le revêtement a été détruit par les charrages, le radier du sol a été découvert. Il forme un assemblage de fragments de calcaire et de tuiles noyés dans un mortier de chaux dense en graviers et petits cailloux roulés. L'ornementation du revêtement dessine un quadrillage de petits motifs de mosaïque alignés à intervalles réguliers et parallèles aux murs. Les premières rangées de motifs apparaissent à quelque 0,60 m des murs, l'équivalent de deux pieds romains. L'écartement entre les ornements avoisine un demi-pied (entre 0,12 m et 0,15 m). Ces derniers sont constitués de tesselles blanches et noires formant des carrés de neuf tesselles ou des croix de cinq tesselles sans organisation spatiale dans la répartition des uns et des autres (fig. 10). Le nombre de motifs conservés par rangée est variable. À l'origine, dix d'entre eux devaient scander chaque ligne nord-sud du décor, mais aucun alignement n'en a conservé autant. Dans le sens est-ouest, il est impossible de préciser le nombre de rangées tant le revêtement est détérioré dans la partie ouest de la pièce, mais onze de celles-ci sont attestées. La qualité des revêtements de sol de ces salles contiguës les désigne sans nul doute comme des espaces de réception.

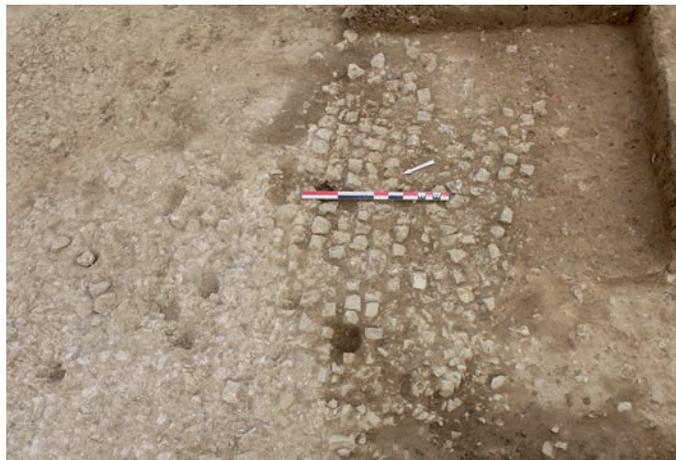
Fig. 11 – Couche d'effondrement du mur MR35
(cliché : F. Colleoni, Université de Rennes-II).

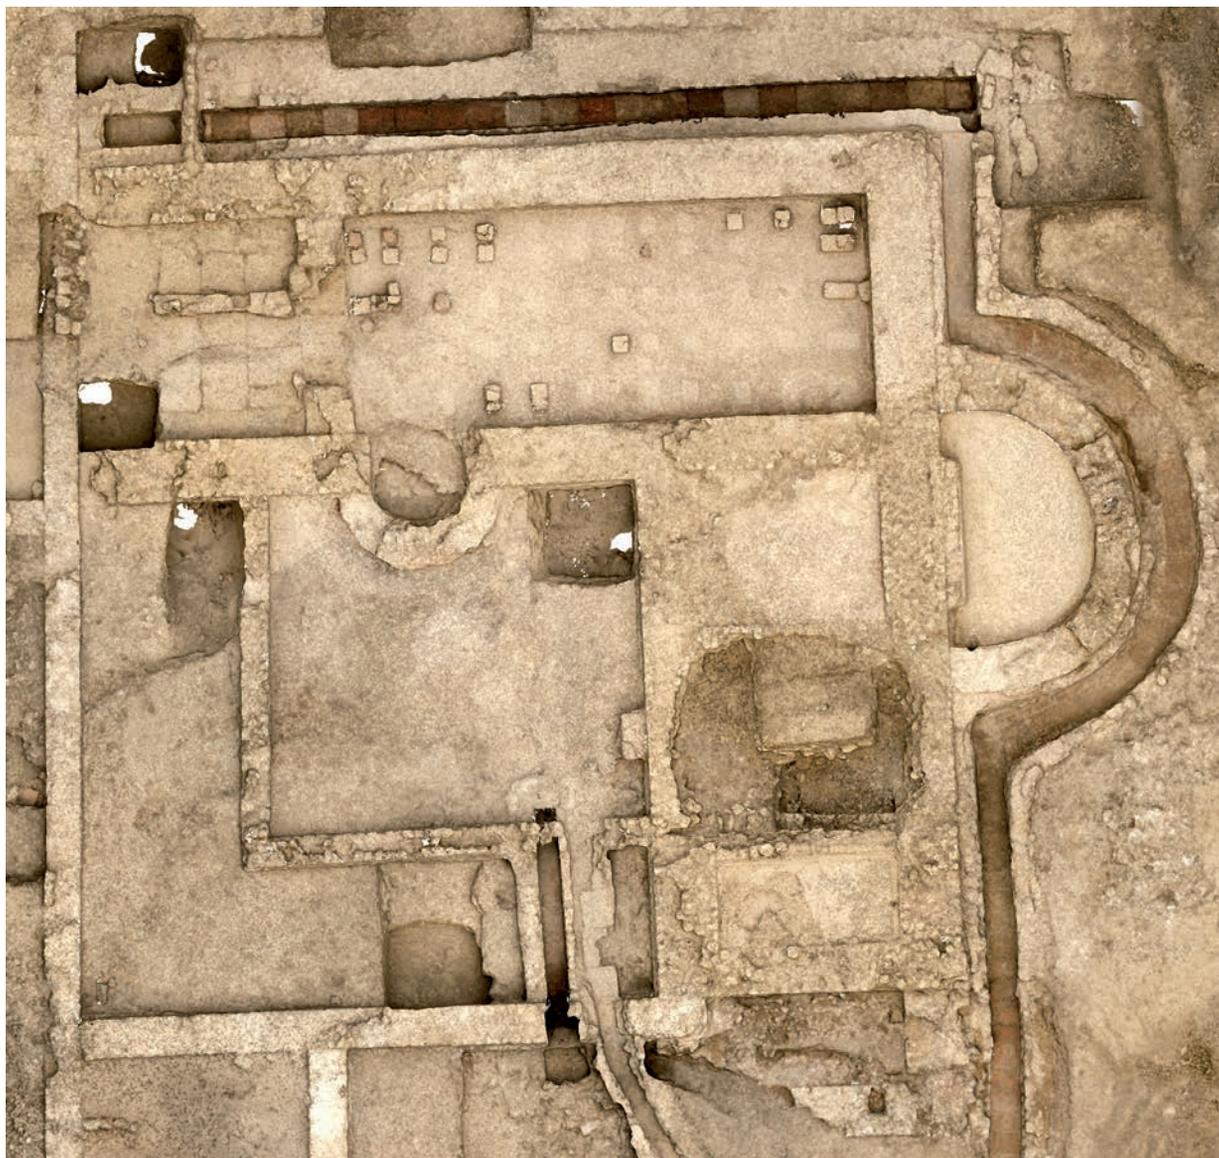
Fig. 12 – Relevé photogrammétrique des thermes (DAO : P. Mora, Archéovision).

oriental, en raison de la présence de sols maçonnés et de l'identification probable d'une abside (Colleoni 2007, 1, p. 133-135). Ces présomptions ont été confirmées par la fouille ; le bloc oriental doit bien être identifié à des thermes à itinéraire rétrograde de l'étape routière. Ils forment, dans un premier temps, un bâtiment en L avec cour (état 1), puis un ensemble de forme carrée (état 2) greffé d'un portique au sud, qui sera restructuré, dans un troisième temps, avec l'apparition de bassins absidaux (état 3), associés à des canalisations (fig. 12).

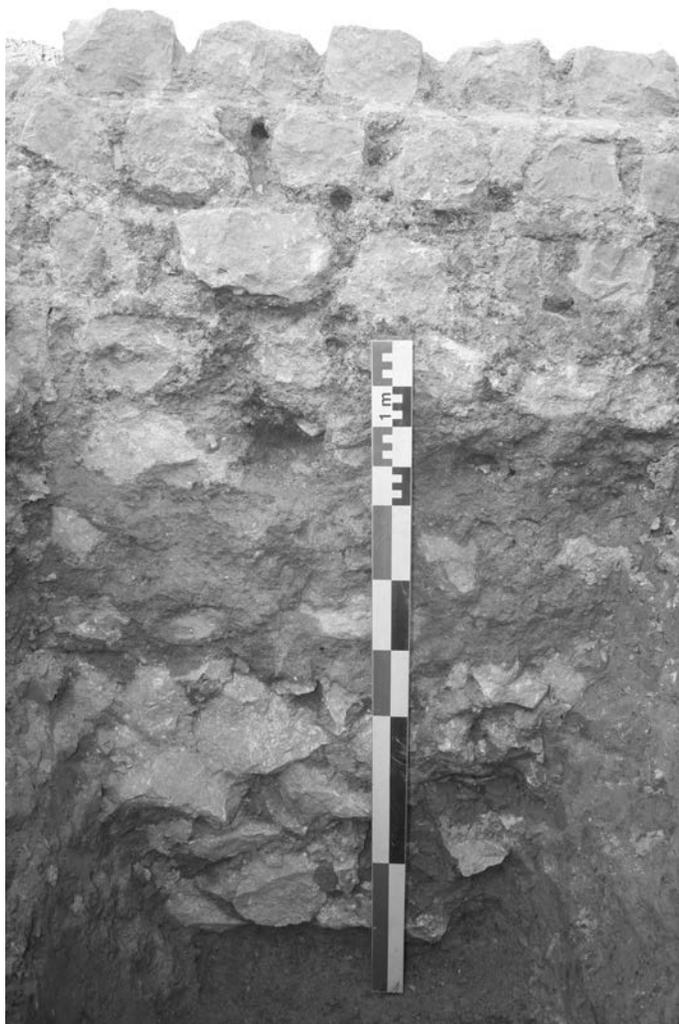
Fig. 13 – Vue depuis le sud de la fondation et de l'élévation conservée du mur MR4 des thermes (cliché : F. Colleoni, Université de Rennes-II).

Les murs qui composent les thermes 1 offrent, en élévation, une largeur comprise entre 0,75 m et 0,80 m. Les parements, observés sur les deux faces du mur, se composent de moellons calcaires bien taillés à tête carrée ou rectangulaire, liés par un mortier de chaux beige. Le blocage comporte des cailloux roulés, des pierres et éclats calcaires de forme irrégulière, de rares éléments de briques et de tuiles et des galets noyés dans un mortier de chaux beige. Des traces de peinture murale rouge ont été observées sur le parement extérieur de la partie basse de l'élévation des murs MR10 et MR20. Deux composantes se succèdent dans les fondations des murs des thermes 1 : une sortie de fondation bâtie et une fondation en tranchée pleine. Deux assises composées de moellons calcaires à tête rectangulaire ou carrée constituent la sortie de fondation, élevée sur 0,24 m à 0,30 m. La fondation, au profil irrégulier, a été façonnée dans une tranchée. Son remplissage a été réalisé en deux temps (fig. 13). Dans la partie basse, sur une épaisseur de 0,50 m à 0,60 m, un hérisson a été confectionné avec des blocs

calcaires de 0,20 m à 0,30 m de côté. Au-dessus du hérisson, la fondation est maçonnerie, sur une épaisseur de 0,46 m à 0,53 m, avec un mélange de chaux jaune très friable et sableuse, mêlée à du gravier et à des pierres et fragments calcaires de module varié. La fondation est nettement plus profonde que celle des murs du bâtiment de façade ; sa hauteur s'élève à 1 m environ contre seulement 0,75 m à 0,80 m pour les murs du premier édifice maçonnerie.

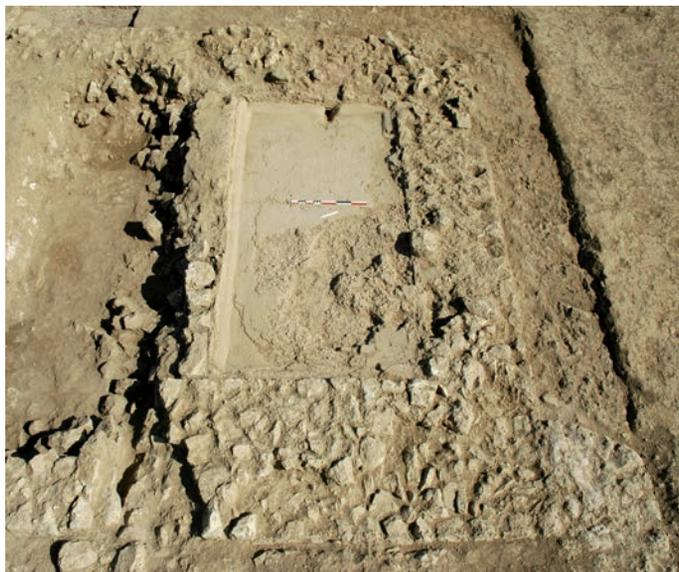
Fig. 15 – Bassin du frigidarium de l'état 2 des thermes
(cliché : F. Colleoni, Université de Rennes-II).

ce qui lui donne une surface de 2,84 m². Le sol est dans un très bon état de conservation dans la moitié orientale du bassin, la moitié opposée présentant des dégradations dues au passage des engins agricoles, car cette partie du sol était légèrement plus élevée. Le sol est revêtu de mortier de tuileau fin et lissé en surface (fig. 15). On distingue ponctuellement le radier réalisé au moyen d'un mortier de tuileau semi-grossier. Le bassin est pourvu sur ses quatre bordures de bourrelets d'étanchéité bien conservés sur les côtés nord et est et presque entièrement détruits sur les côtés sud et ouest. Seul le parement du mur MR14 conserve quelques centimètres de l'enduit mural, de même facture que celui du sol. Légèrement décentrée sur le petit côté est du bassin, une canalisation en plomb, remarquablement préservée, a été disposée dans une petite ouverture circulaire pratiquée dans le mur MR20. Elle servait à vidanger le bassin dans le caniveau CAN4 (situé sous CAN5). Remarquable également est la présence significative de fragments d'enduits peints de couleur ocre-jaune pour l'essentiel, et, dans une bien moindre mesure, de couleur bleu et rouge. Il s'agit d'enduits dont la face colorée est posée sur le sol, preuve que ces vestiges de peinture murale devaient être ceux des parois limitant le bassin.

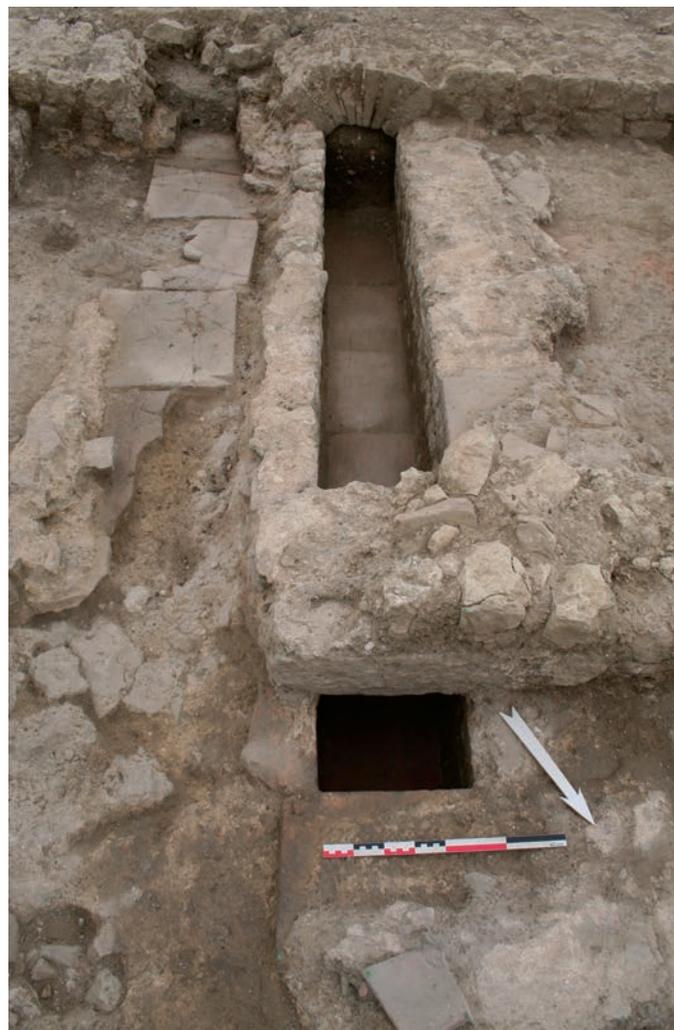
Fig. 16 – Latrines de l'état 2 des thermes
(cliché : F. Colleoni, Université de Rennes-II).

L'égout CAN2 traverse l'espace XVIII par des ouvertures ménagées dans les murs MR24 et MR23. Le regard, de 0,20 m de côté, est situé au nord du mur stylobate du portique (MR23). Les murets de ce caniveau se développent sur une longueur de 2,50 m et une largeur estimée à 0,36 m. Les parements internes offrent la même facture qui relève de la technique de construction de l'*opus mixtum* alternant assises de briques et de moellons calcaires. Des aménagements différents ont été conçus pour couvrir l'égout à hauteur des murs MR23 et MR24. Dans le premier, il s'agit d'un bloc calcaire bien taillé et dans le second d'une voûte remarquablement confectionnée avec des *tegulae* liées au mortier de chaux. Le fond de la canalisation se compose de briques (fig. 16). Cette conduite devait avoir une double fonction : drainer les eaux pluviales dans le regard et servir d'égout à des latrines fermées à l'ouest par un mur surplombant le piédroit du caniveau. On accédait à ces dernières depuis l'angle sud-est de la cour.

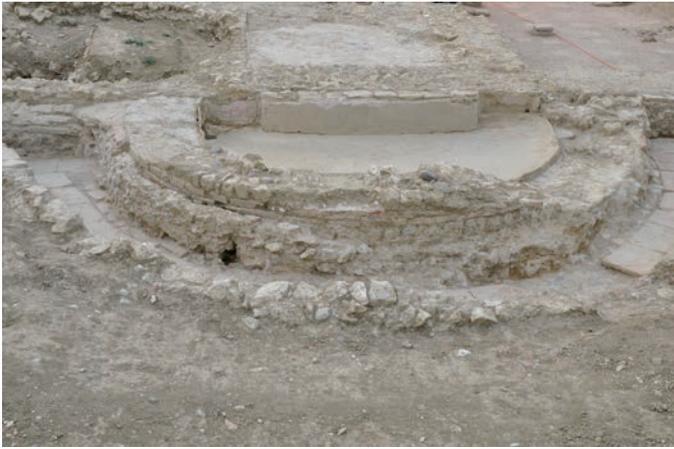
Fig. 17 – Bassin du frigidarium de l'état 3 des thermes
(cliché : F. Colleoni, Université de Rennes-II).

l'aménagement de la *piscina* absidale XV, plus vaste, de forme légèrement outrepassée, et munie d'une banquette maçonnée (fig. 17). Le bassin ménage une surface de circulation de 4,60 m² et la largeur du mur qui la ceint est de 0,60 m. Son fond et ses parois, ainsi que celles de la banquette, sont revêtus de mortier de tuileau fin de couleur rose clair au lissage minutieux. Le sol du bassin présente un pendage vers le sud, c'est-à-dire vers l'ouverture de la canalisation destinée à vidanger le bassin. Celle-ci, de section circulaire et en terre cuite, présente un diamètre de 0,16 à 0,18 m. Le bassin devait communiquer avec la pièce XII, qui lui est contiguë à l'ouest, puisque sa situation est parfaitement centrée sur cette pièce.

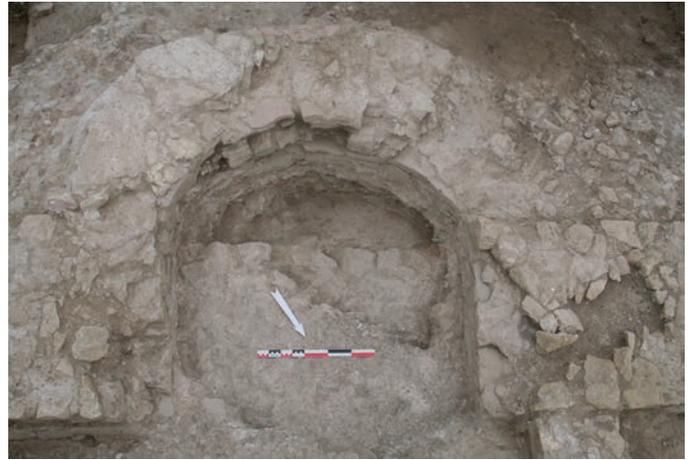
Fig. 18 – Abside du caldarium de l'état 3 des thermes
(cliché : F. Colleoni, Université de Rennes-II).

Dans le *caldarium*, à proximité du *prae-furnium*, le mur MR4 a fait l'objet d'une reprise, destinée à édifier le mur d'une petite abside (MR27) dont le mode de construction est comparable à celui de la *piscina* XV. En effet, il présente un appareillage hétéroclite et peu soigné, constitué d'une alternance de lits de briques et d'assises de moellons calcaires, scellés par un mortier de chaux beige (fig. 18). L'abside devait abriter le dernier *solium* des thermes, comme en témoigne sa liaison avec le caniveau CAN3.

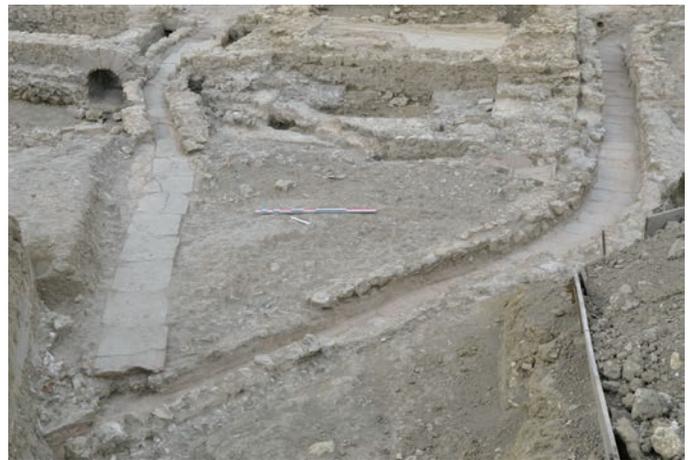
Fig. 19 – Canalisations CAN3 et CAN5
(cliché : F. Colleoni, Université de Rennes-II).

Les murets des canalisations CAN3 et CAN5 se caractérisent par l'hétérogénéité de leur composition et une facture assez grossière, à l'image de celle des murs absidaux MR25 et MR27. Les piédroits ouest et est ne sont pas uniformément conservés, mais on peut estimer leur largeur maximale autour de 0,30 m et leur hauteur maximale autour de 0,36 m. L'appareil se compose d'assises de petits moellons calcaires et, parfois, d'assises de briques ou de tuiles. Ces composantes sont liées par un mortier

de chaux jaune. Un enduit mural de mortier de tuileau tapisse les parements des piédroits. Le fond a été confectionné avec des *tegulae* retournées, et sa largeur oscille entre 0,20 m et 0,45 m. Cette dernière est plus importante à hauteur de la bonde de vidange du bassin XV, disposition nécessaire compte tenu du volume d'eau qui se déversait dans la conduite lors de la vidange de la baignoire. Notons enfin que des bourrelets d'étanchéité en mortier de tuileau, placés à la jonction des piédroits et des tuiles du fond, sont parfois conservés.

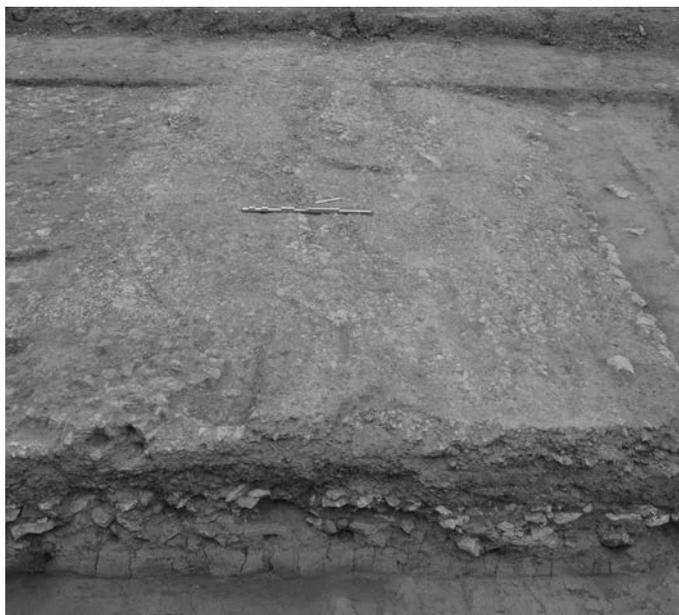
Fig. 20 – Revêtement de la chaussée récente. On distingue dans la coupe le revêtement de la chaussée antérieure (cliché : F. Colleoni, Université de Rennes-II).

Dans son étude sur les voies de communication de l'Hispanie méridionale, P. Sillières a démontré combien seules quelques grandes routes ressortaient des intérêts stratégiques de l'État, car elles engageaient des travaux de construction importants et particulièrement onéreux, qui ont naturellement laissé des traces nettement identifiables. Sans faire l'énumération de toutes leurs caractéristiques, retenons le recours à un remblai, l'*agger*, l'existence d'un hérisson de pierres posées de chant servant au soubassement et au drainage de la chaussée, leur largeur d'au moins 20 pieds, la présence de bordures, les *marginis*, et un revêtement soigneusement empierré (Sillières 1990, p. 619-648). P. Sillières note qu'il s'agit là de chaussées à structure épaisse, destinées à être praticables en toutes saisons et parcourues par les voitures du *cursus publicus*, à l'image de la *via Augusta* (Sillières 2014, p. 135-138). Elles sont jalonnées de bornes milliaires et leurs ponts facilitaient le franchissement des cours d'eau. Ces routes constituaient une catégorie supérieure dont la fonction politique et administrative ne fait aucun doute. Doit-on ranger notre route de l'itinéraire de pèlerinage dans cette catégorie ? Les données archéologiques sont moins probantes puisqu'aucun milliaire n'a, à ce jour, été découvert sur cet axe. La fouille des chaussées successives révèle toutefois l'existence d'une première route à structure épaisse et d'une largeur de plus de 6 m. Si l'empièrrement de la seconde est bien conçu, avec des éléments de bordure conservés et une largeur identique à celle de la précédente (fig. 20), sa réalisation a dû être moins coûteuse⁸.

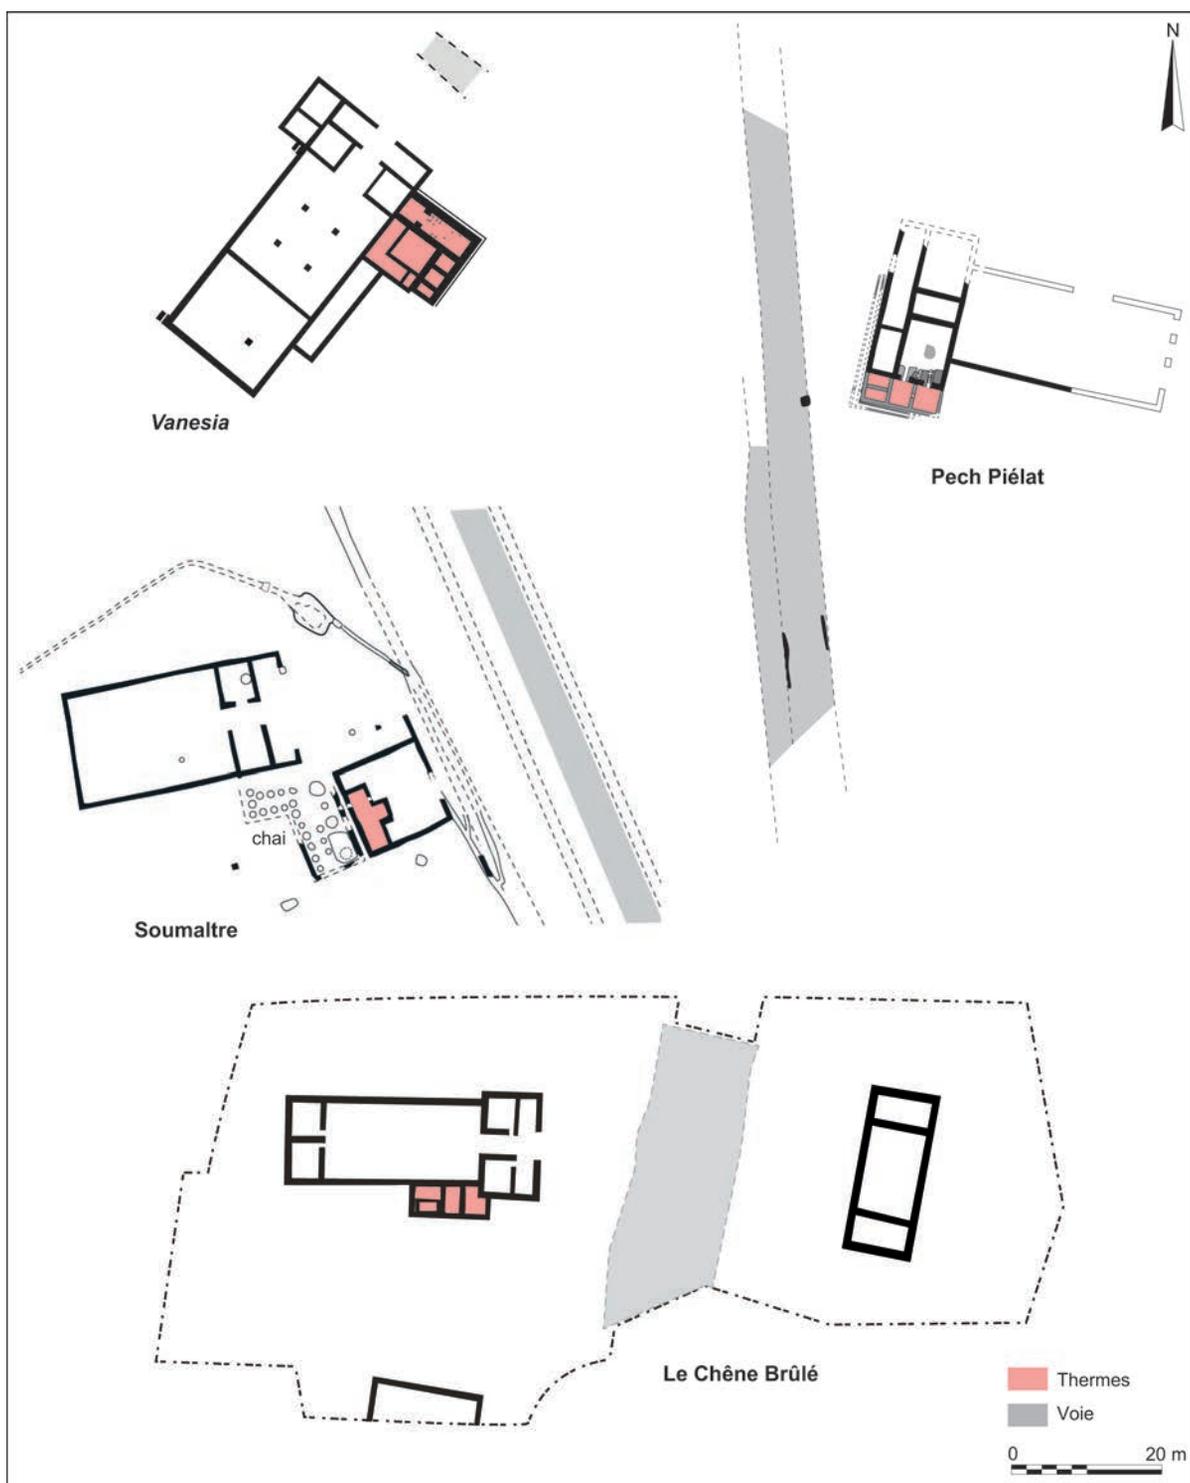
Fig. 21 – Plans des établissements de Vanesia (Saint-Jean-Poutge, Gers, d'après Colléoni 2013), Pech Piélat (Séniergues, Lot, d'après L. Grimbart, Inrap), Soumaltre (Aspiran, Hérault, d'après Thernot et al. 2004) et le Chêne Brûlé (Lesménils, Meurthe-et-Moselle, d'après Schembri 2012) (DAO : F. Colleoni, Université de Rennes-II).
