Vanesia (Saint-Jean-Poutge, Gers) : une mutatio aquitaine de l'Itinéraire de Bordeaux à Jérusalem

Vanesia (Saint-Jean-Poutge, Gers)

Une mutatio aquitaine de l'itinéraire de Bordeaux à Jérusalem

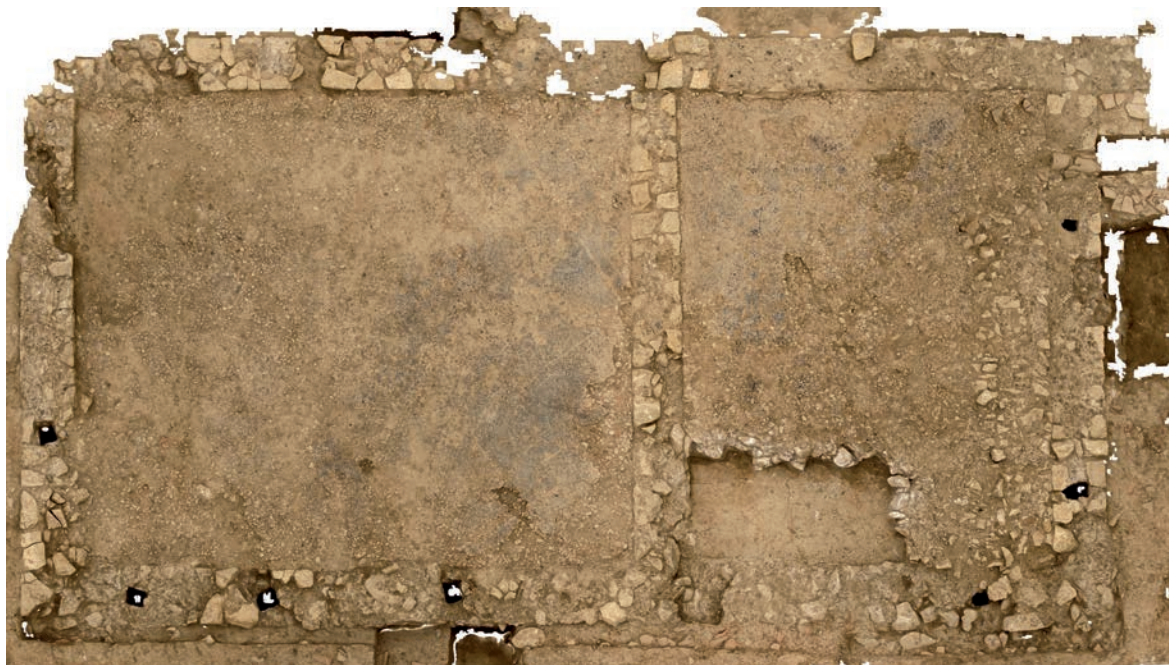
Fig. 9 – Relevé photogrammétrique des salles VIII et IX (DAO : P. Mora, Archéovision).

La petite construction, scindée en deux pièces (VIII et IX), occupe une surface hors tout de 38,5 m² et forme un rectangle de 8,81 m nord-sud sur 4,37 m est-ouest. Elle s'adosse à l'angle nord-ouest de la *mutatio*, s'appuie contre le mur ouest du bâtiment de façade et lui est donc postérieure, mais il est fort plausible que l'édification de cette annexe occidentale relève de la même phase de construction si l'on en juge par la facture de ses murs, en bien des points comparables à ceux du bâtiment de façade, et par l'existence d'un sol de *terrazzo*, caractéristique du Haut-Empire. Toutefois, l'architecture du petit corps de logis diffère par la présence de trous d'empochement dans les murs, qui suggèrent une élévation en *opus craticium*.

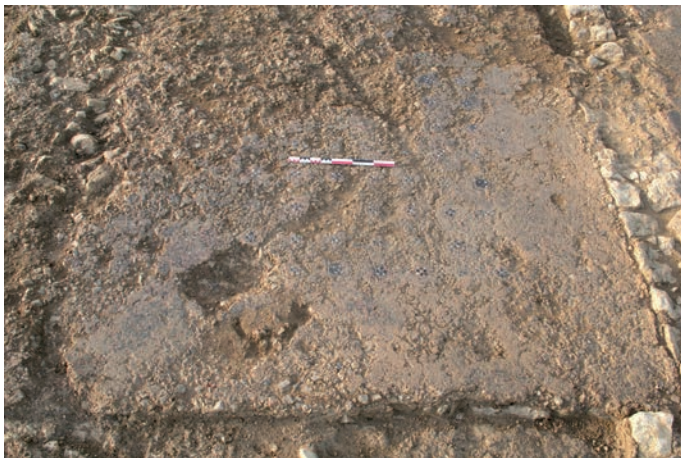
Fig. 10 – Sol de terrazzo de la salle IX
(cliché : F. Colleoni, Université de Rennes-II).

conservé. Il faut le déplorer puisqu'il est orné d'une composition de motifs de tesselles de mosaïque blanches et noires. Dans la moitié ouest de la pièce, quelques lambeaux du sol ont résisté aux labours récents ; deux d'entre eux offrent une décoration dégradée de tesselles. Dans la zone où le revêtement a été détruit par les charruages, le radier du sol a été découvert. Il forme un assemblage de fragments de calcaire et de tuiles noyées dans un mortier de chaux dense en graviers et petits cailloux roulés. L'ornementation du revêtement dessine un quadrillage de petits motifs de mosaïque alignés à intervalles réguliers et parallèles aux murs. Les premières rangées de motifs apparaissent à quelque 0,60 m des murs, l'équivalent de deux pieds romains. L'écartement entre les ornements avoisine un demi-pied (entre 0,12 m et 0,15 m). Ces derniers sont constitués de tesselles blanches et noires formant des carrés de neuf tesselles ou des croix de cinq tesselles sans organisation spatiale dans la répartition des uns et des autres (fig. 10). Le nombre de motifs conservés par rangée est variable. À l'origine, dix d'entre eux devaient scander chaque ligne nord-sud du décor, mais aucun alignement n'en a conservé autant. Dans le sens est-ouest, il est impossible de préciser le nombre de rangées tant le revêtement est détérioré dans la partie ouest de la pièce, mais onze de celles-ci sont attestées. La qualité des revêtements de sol de ces salles contiguës les désigne sans nul doute comme des espaces de réception.

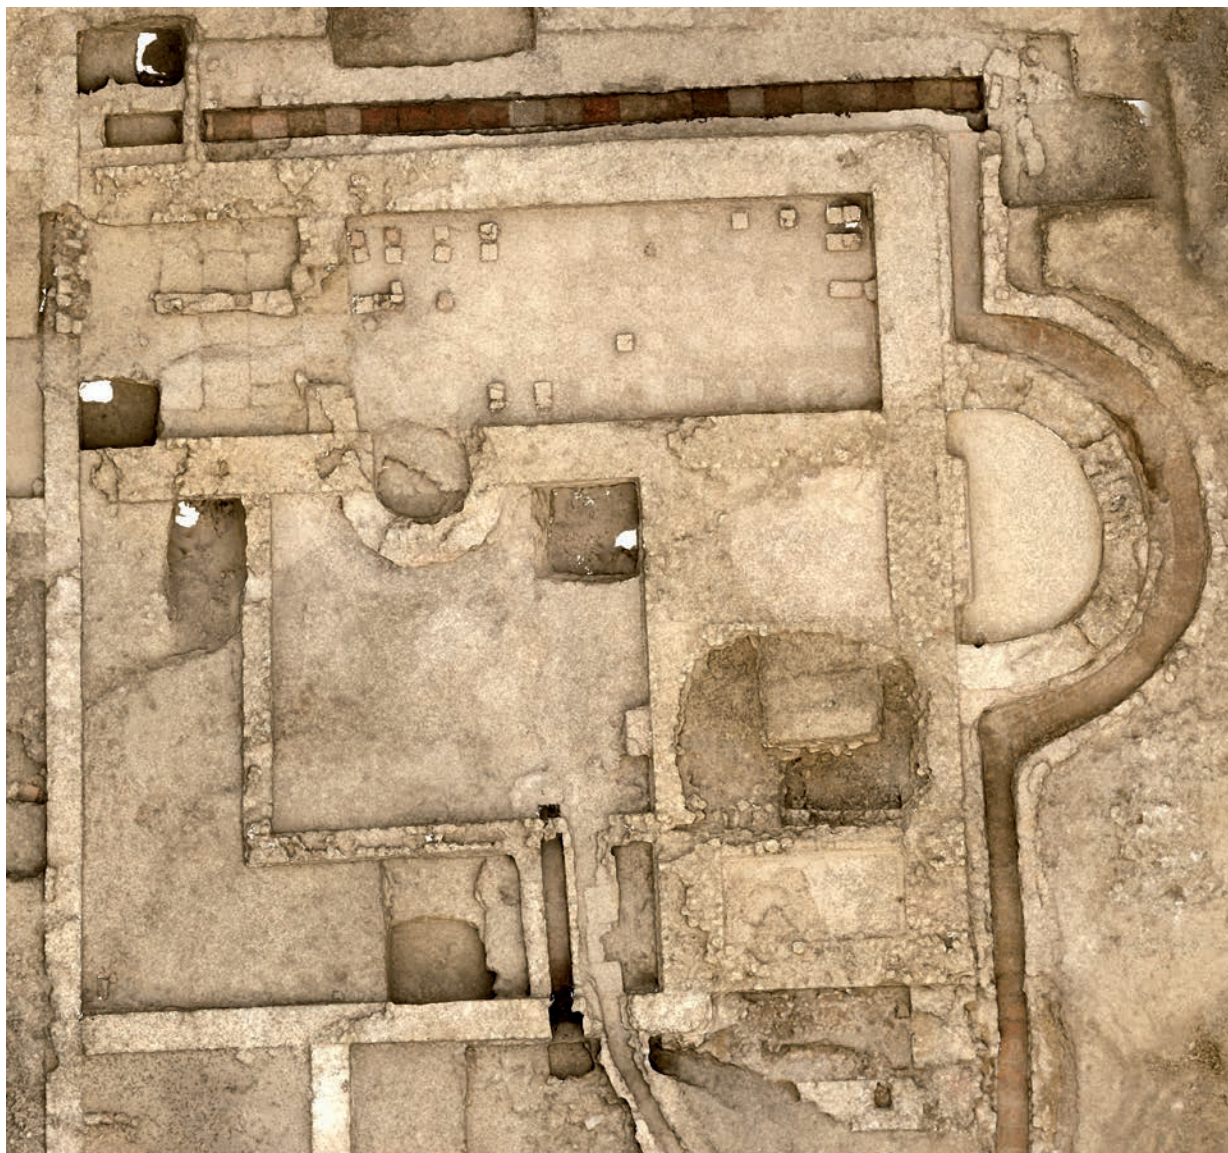
Fig. 12 – Relevé photogrammétrique des thermes (DAO : P. Mora, Archéovision).

oriental, en raison de la présence de sols maçonnés et de l'identification probable d'une abside (Colleoni 2007, 1, p. 133-135). Ces présomptions ont été confirmées par la fouille ; le bloc oriental doit bien être identifié à des thermes à itinéraire rétrograde de l'étape routière. Ils forment, dans un premier temps, un bâtiment en L avec cour (état 1), puis un ensemble de forme carrée (état 2) greffé d'un portique au sud, qui sera restructuré, dans un troisième temps, avec l'apparition de bassins absidaux (état 3), associés à des canalisations (fig. 12).

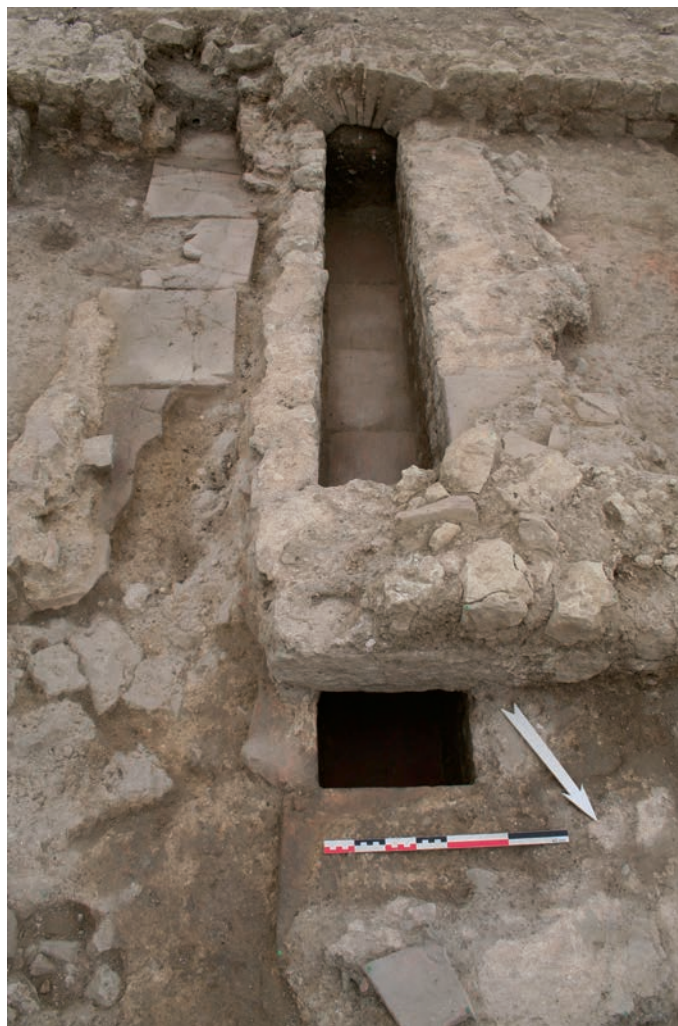
Fig. 16 – Latrines de l'état 2 des thermes
(cliché : F. Colleoni, Université de Rennes-II).

L'égout CAN2 traverse l'espace XVIII par des ouvertures ménagées dans les murs MR24 et MR23. Le regard, de 0,20 m de côté, est situé au nord du mur stylobate du portique (MR23). Les murets de ce caniveau se développent sur une longueur de 2,50 m et une largeur estimée à 0,36 m. Les parements internes offrent la même facture qui relève de la technique de construction de l'*opus mixtum* alternant assises de briques et de moellons calcaires. Des aménagements différents ont été conçus pour couvrir l'égout à hauteur des murs MR23 et MR24. Dans le premier, il s'agit d'un bloc calcaire bien taillé et dans le second d'une voûte remarquablement confectionnée avec des *tegulae* liées au mortier de chaux. Le fond de la canalisation se compose de briques (fig. 16). Cette conduite devait avoir une double fonction : drainer les eaux pluviales dans le regard et servir d'égout à des latrines fermées à l'ouest par un mur surplombant le piédroit du caniveau. On accédait à ces dernières depuis l'angle sud-est de la cour.

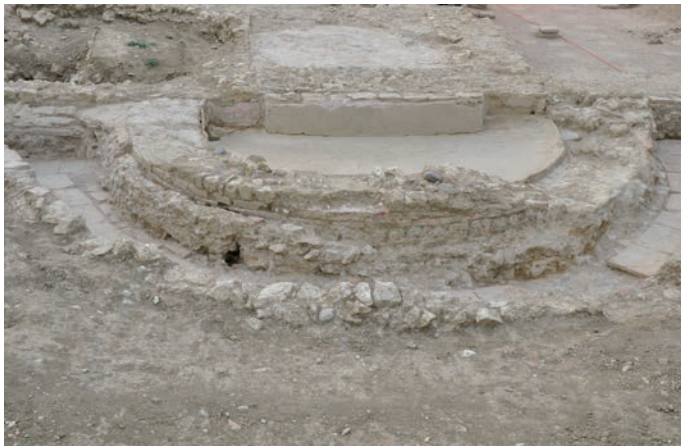
Fig. 17 – Bassin du frigidarium de l'état 3 des thermes
(cliché : F. Colleoni, Université de Rennes-II).

l'aménagement de la *piscina* absidale XV, plus vaste, de forme légèrement outrepassée, et munie d'une banquette maçonnée (fig. 17). Le bassin ménage une surface de circulation de 4,60 m² et la largeur du mur qui la ceint est de 0,60 m. Son fond et ses parois, ainsi que celles de la banquette, sont revêtus de mortier de tuileau fin de couleur rose clair au lissage minutieux. Le sol du bassin présente un pendage vers le sud, c'est-à-dire vers l'ouverture de la canalisation destinée à vidanger le bassin. Celle-ci, de section circulaire et en terre cuite, présente un diamètre de 0,16 à 0,18 m. Le bassin devait communiquer avec la pièce XII, qui lui est contiguë à l'ouest, puisque sa situation est parfaitement centrée sur cette pièce.

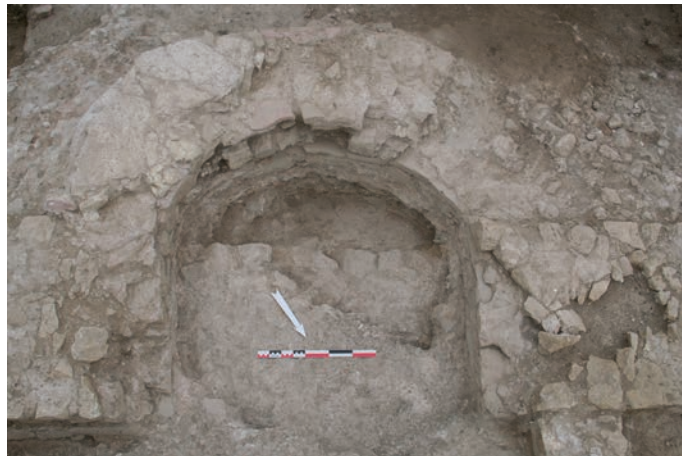
Fig. 18 – Abside du caldarium de l'état 3 des thermes
(cliché : F. Colleoni, Université de Rennes-II).

Dans le *caldarium*, à proximité du *prae-furnium*, le mur MR4 a fait l'objet d'une reprise, destinée à édifier le mur d'une petite abside (MR27) dont le mode de construction est comparable à celui de la *piscina* XV. En effet, il présente un appareillage hétéroclite et peu soigné, constitué d'une alternance de lits de briques et d'assises de moellons calcaires, scellés par un mortier de chaux beige (fig. 18). L'abside devait abriter le dernier *solium* des thermes, comme en témoigne sa liaison avec le caniveau CAN3.

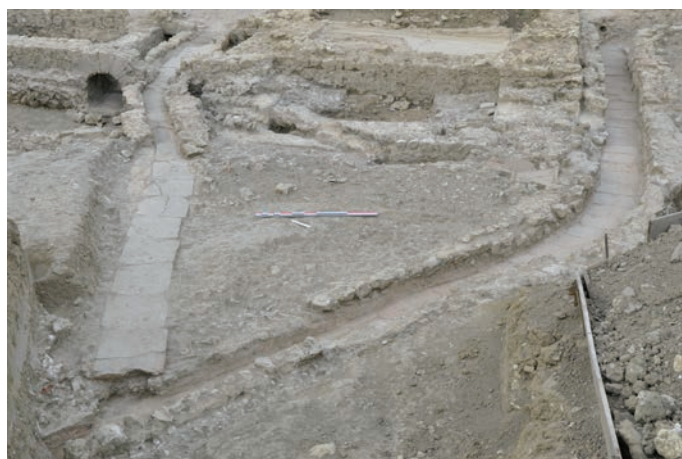
Fig. 19 – Canalisations CAN3 et CAN5
(cliché : F. Colleoni, Université de Rennes-II).

Les murets des canalisations CAN3 et CAN5 se caractérisent par l'hétérogénéité de leur composition et une facture assez grossière, à l'image de celle des murs absidaux MR25 et MR27. Les piédroits ouest et est ne sont pas uniformément conservés, mais on peut estimer leur largeur maximale autour de 0,30 m et leur hauteur maximale autour de 0,36 m. L'appareil se compose d'assises de petits moellons calcaires et, parfois, d'assises de briques ou de tuiles. Ces composantes sont liées par un mortier

de chaux jaune. Un enduit mural de mortier de tuileau tapisse les parements des piédroits. Le fond a été confectionné avec des *tegulae* retournées, et sa largeur oscille entre 0,20 m et 0,45 m. Cette dernière est plus importante à hauteur de la bonde de vidange du bassin XV, disposition nécessaire compte tenu du volume d'eau qui se déversait dans la conduite lors de la vidange de la baignoire. Notons enfin que des bourrelets d'étanchéité en mortier de tuileau, placés à la jonction des piédroits et des tuiles du fond, sont parfois conservés.
