## Vanesia (Saint-Jean-Poutge, Gers) : une mutatio aquitaine de l'Itinéraire de Bordeaux à Jérusalem

Fabien Colleoni

Fabien Colleoni. Vanesia (Saint-Jean-Poutge, Gers) : une mutatio aquitaine de l'Itinéraire de Bordeaux à Jérusalem. *Gallia - Archéologie des Gaules*, 2016, Stations routières en Gaule romaine, 73 (1), pp.71-90. 10.4000/gallia.481 . hal-01586378

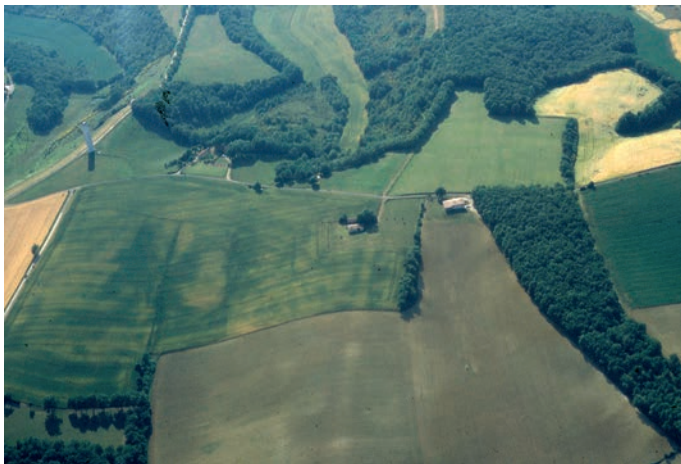
Fig. 2 – Photographie aérienne de la voie romaine à la Caussade (cliché : C. Petit-Aupert, Université de Bordeaux-III).

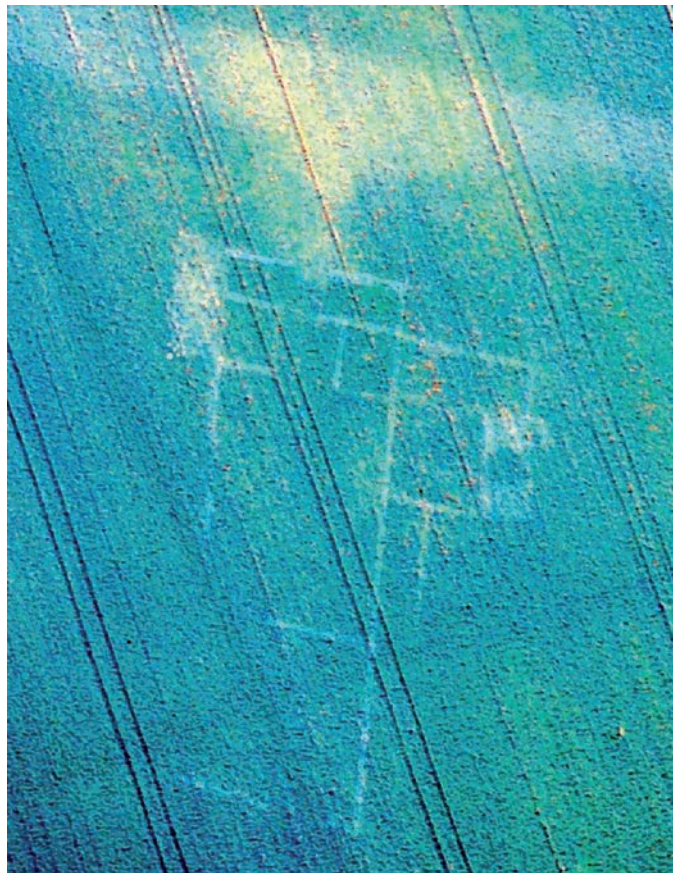
Fig. 3 – Photographie aérienne de la mutatio Vanesia (cliché : F. Colleoni, Université de Rennes-II).

Ces données de prospection au sol ont été complétées par celles de l'enquête aérienne, particulièrement fructueuse lors de la sécheresse sévère et précoce de 2003. En effet, le plan de *Vanesia* a été distinctement révélé et son identification facilitée par la révélation de la voie à hauteur du bâtiment, ce dernier se développant perpendiculairement à la chaussée et au sud de celle-ci (fig. 3). La photographie aérienne fait apparaître un plan rectangulaire, avec un bâtiment de façade, à l'arrière duquel s'alignent deux cours séparées par un mur. Au nord-est, un corps de bâtiment de forme carrée, auquel s'adosse une abside à l'est, laissait espérer la présence des thermes. Au nord-ouest, un petit corps de logis s'appuie sur le bâtiment de façade. Par ailleurs, les survols de la zone ont permis de photographier une partie de l'architecture du site de Bilan, où l'on distingue seulement un petit ensemble rectangulaire subdivisé en deux salles.

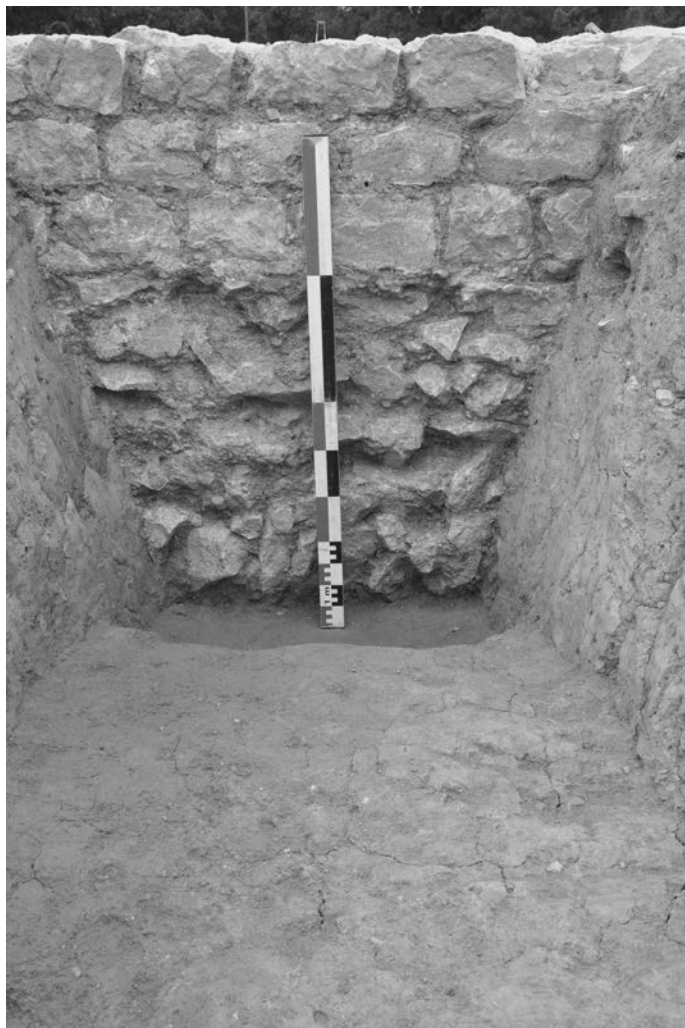
Fig. 6 – Fondation et élévation conservée du mur MR31 (cliché : F. Colleoni, Université de Rennes-II).

un hérisson de blocs calcaires liés à la terre a été disposé ; au-dessus, sur 0,40 m d'épaisseur, on note un remplissage d'éléments calcaires noyés dans une chaux beige contenant des cailloux roulés (fig. 6). Les fondations de ce premier ensemble maçonné offrent une solidité notable, avec une hauteur comprise entre 0,65 m et 0,75 m pour une épaisseur légèrement supérieure à 0,45 m. L'élévation, large de 0,45 m, se compose de pierres taillées de parement en calcaire de belle facture, d'un module compris entre 0,30 m de longueur au maximum pour 0,10 m d'épaisseur au minimum. Du mortier de chaux beige scelle les pierres de parement.

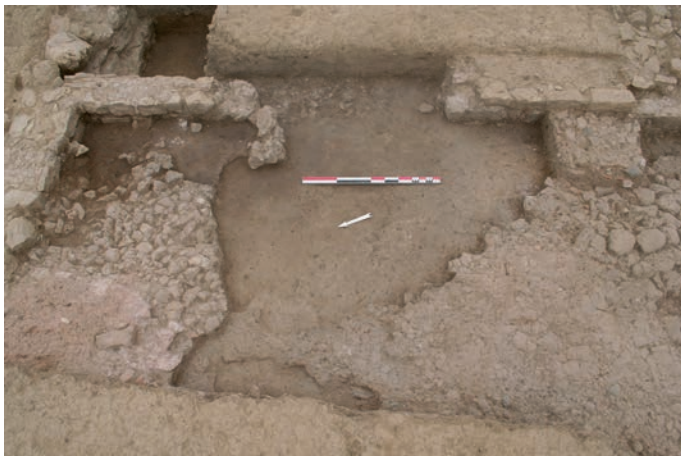
Fig. 7 – Sol aménagé du Haut-Empire dans l'espace II, détruit au centre de l'image (cliché : F. Colleoni, Université de Rennes-II).

calcaire et de quelques galets. On décèle plus rarement des nodules de mortier de chaux et de tuileau (fig. 7). Des traces d'ornières ont été relevées dans l'allée charretière.

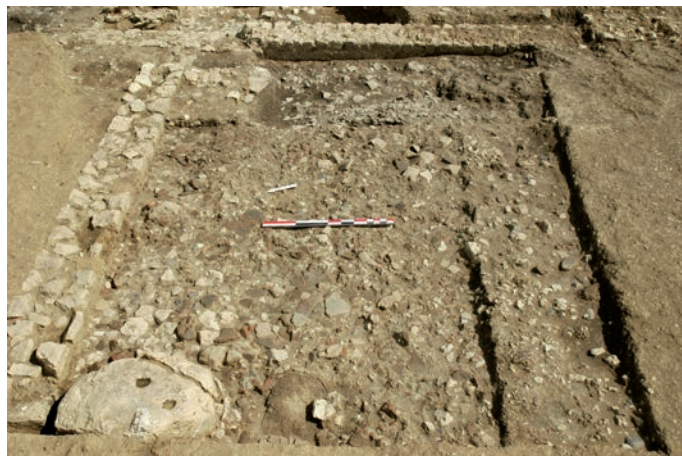
Fig. 8 – Sol aménagé de l'Antiquité tardive à l'angle nord-est de la cour III. On distingue au premier plan le bloc à crapaudine (cliché : F. Colleoni, Université de Rennes-II).

Ces divers niveaux de circulation sont scellés par un remblai et laissent place, dans l'Antiquité tardive, vers le milieu du 4<sup>e</sup> s., à un revêtement, partiellement conservé, mais qui devait couvrir l'ensemble des zones I, II et III. Ce revêtement présente une surface irrégulière et une composition hétérogène, mais constitue néanmoins un sol aménagé de belle facture (fig. 8). Il se caractérise par la présence significative de fragments de *tegulae* et de briques posés à plat et souvent organisés. À ces vestiges de terre cuite s'ajoutent de nombreux éclats et pierres calcaires. Les éléments les plus rares sont des moellons de grès, des galets et des lentilles de mortier de chaux.

À proximité immédiate de l'angle extérieur des murs MR8 et MR18, un bloc calcaire massif (0,66 m par 0,80 m) a été installé précocement. La présence de deux logements de crapaudines, l'un de 10 cm de diamètre, l'autre de 5 cm, témoigne de sa fonction de support. Dans la mesure où le bloc flanque l'angle des murs MR8 et MR18 et qu'il sert d'appui au sol de l'Antiquité tardive, force est d'admettre qu'il n'a guère bougé, surtout si l'on envisage la possibilité de sa vocation à recevoir le pivot d'un portail destiné à fermer l'accès à la cour III.

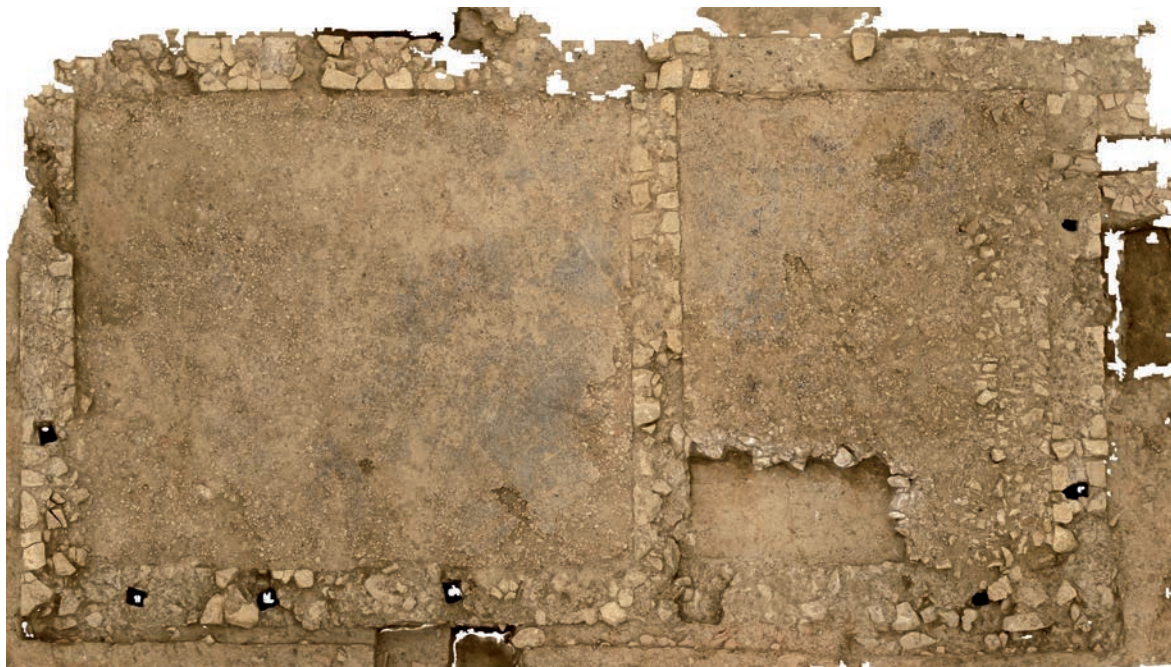
Fig. 9 – Relevé photogrammétrique des salles VIII et IX (DAO : P. Mora, Archéovision).

La petite construction, scindée en deux pièces (VIII et IX), occupe une surface hors tout de 38,5 m<sup>2</sup> et forme un rectangle de 8,81 m nord-sud sur 4,37 m est-ouest. Elle s'adosse à l'angle nord-ouest de la *mutatio*, s'appuie contre le mur ouest du bâtiment de façade et lui est donc postérieure, mais il est fort plausible que l'édification de cette annexe occidentale relève de la même phase de construction si l'on en juge par la facture de ses murs, en bien des points comparables à ceux du bâtiment de façade, et par l'existence d'un sol de *terrazzo*, caractéristique du Haut-Empire. Toutefois, l'architecture du petit corps de logis diffère par la présence de trous d'empochement dans les murs, qui suggèrent une élévation en *opus craticium*.

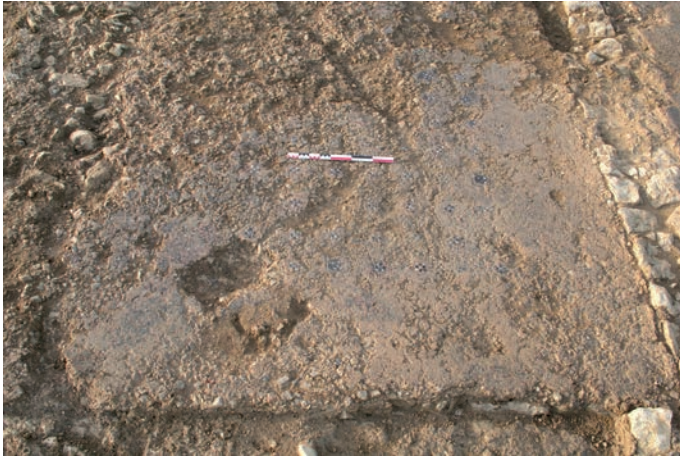
Fig. 10 – Sol de terrazzo de la salle IX  
(cliché : F. Colleoni, Université de Rennes-II).

conservé. Il faut le déplorer puisqu'il est orné d'une composition de motifs de tesselles de mosaïque blanches et noires. Dans la moitié ouest de la pièce, quelques lambeaux du sol ont résisté aux labours récents ; deux d'entre eux offrent une décoration dégradée de tesselles. Dans la zone où le revêtement a été détruit par les charruages, le radier du sol a été découvert. Il forme un assemblage de fragments de calcaire et de tuiles noyées dans un mortier de chaux dense en graviers et petits cailloux roulés. L'ornementation du revêtement dessine un quadrillage de petits motifs de mosaïque alignés à intervalles réguliers et parallèles aux murs. Les premières rangées de motifs apparaissent à quelque 0,60 m des murs, l'équivalent de deux pieds romains. L'écartement entre les ornements avoisine un demi-pied (entre 0,12 m et 0,15 m). Ces derniers sont constitués de tesselles blanches et noires formant des carrés de neuf tesselles ou des croix de cinq tesselles sans organisation spatiale dans la répartition des uns et des autres (fig. 10). Le nombre de motifs conservés par rangée est variable. À l'origine, dix d'entre eux devaient scander chaque ligne nord-sud du décor, mais aucun alignement n'en a conservé autant. Dans le sens est-ouest, il est impossible de préciser le nombre de rangées tant le revêtement est détérioré dans la partie ouest de la pièce, mais onze de celles-ci sont attestées. La qualité des revêtements de sol de ces salles contiguës les désigne sans nul doute comme des espaces de réception.

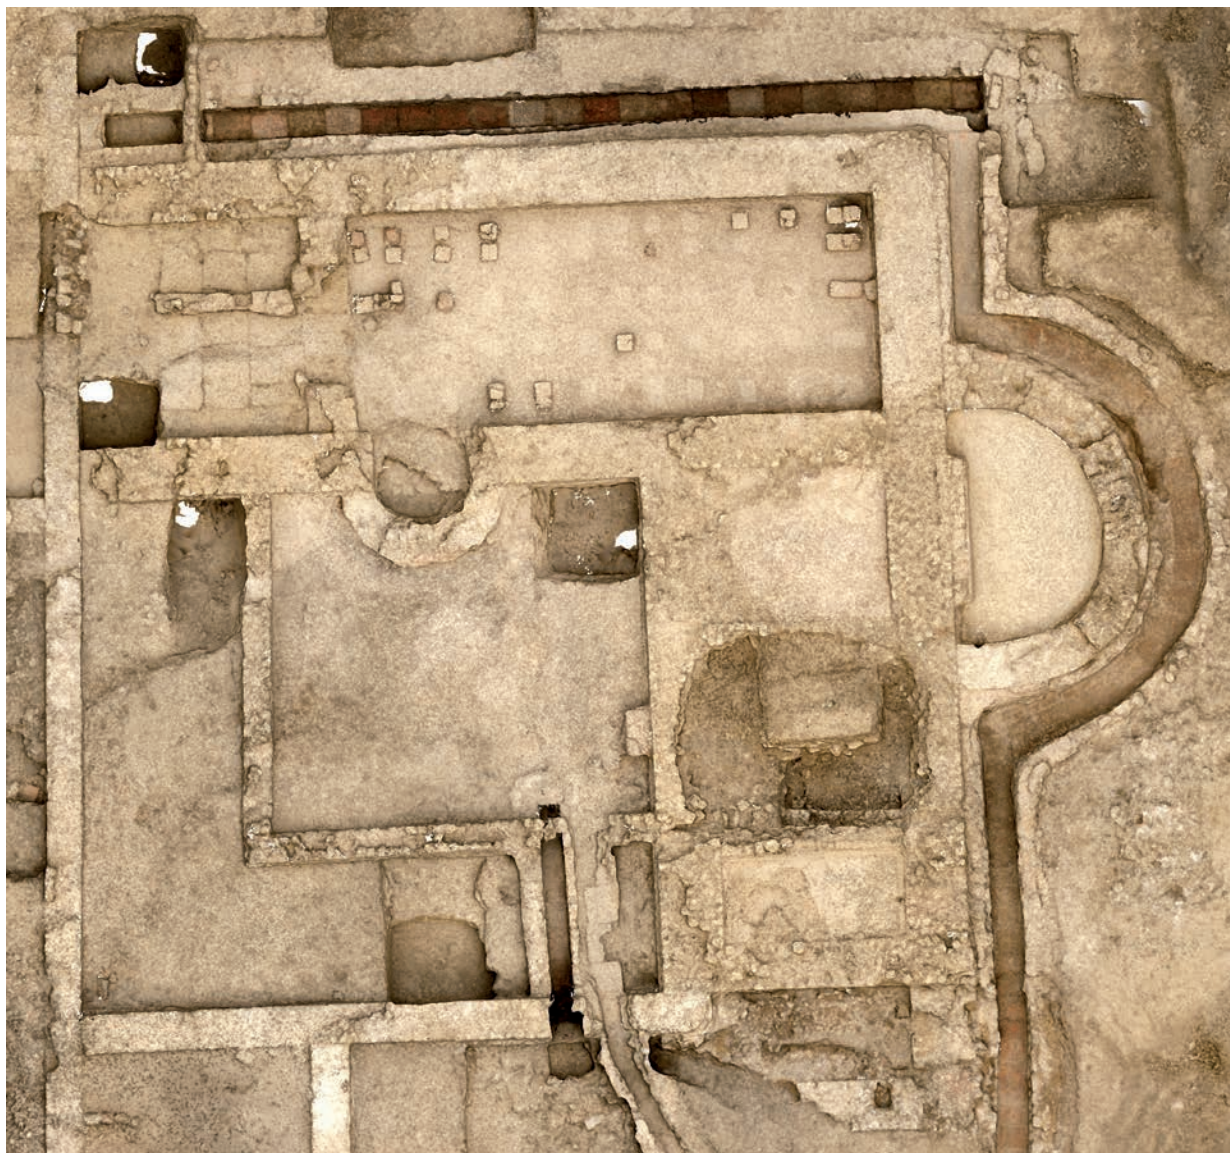
Fig. 12 – Relevé photogrammétrique des thermes (DAO : P. Mora, Archéovision).

oriental, en raison de la présence de sols maçonnés et de l'identification probable d'une abside (Colleoni 2007, 1, p. 133-135). Ces présomptions ont été confirmées par la fouille ; le bloc oriental doit bien être identifié à des thermes à itinéraire rétrograde de l'étape routière. Ils forment, dans un premier temps, un bâtiment en L avec cour (état 1), puis un ensemble de forme carrée (état 2) greffé d'un portique au sud, qui sera restructuré, dans un troisième temps, avec l'apparition de bassins absidaux (état 3), associés à des canalisations (fig. 12).

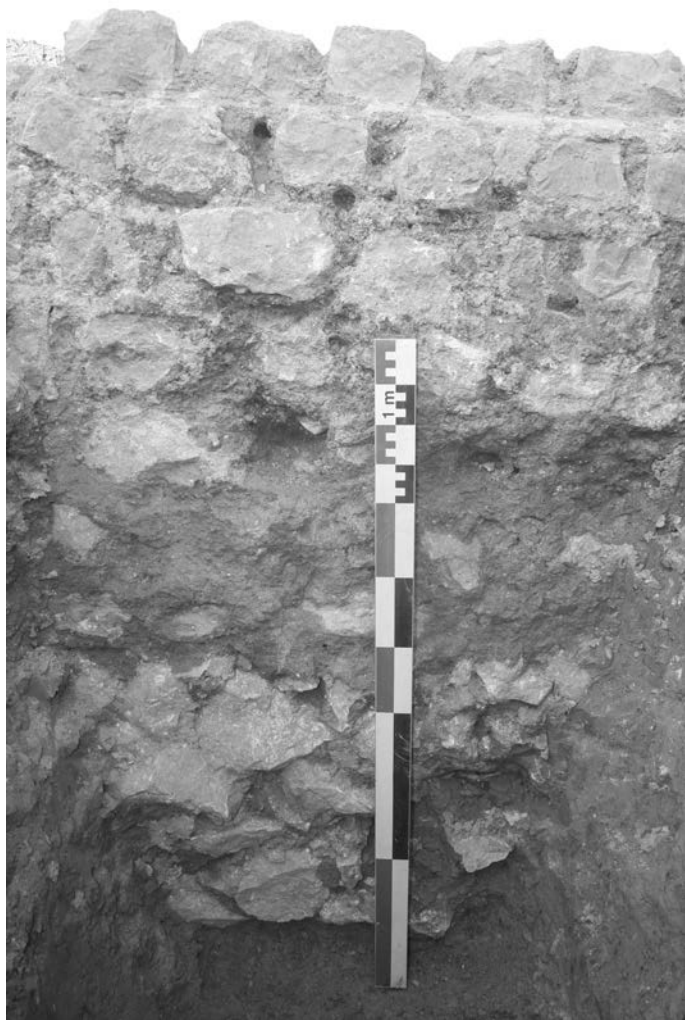
Fig. 13 – Vue depuis le sud de la fondation et de l'élévation conservée du mur MR4 des thermes (cliché : F. Colleoni, Université de Rennes-II).

Les murs qui composent les thermes 1 offrent, en élévation, une largeur comprise entre 0,75 m et 0,80 m. Les parements, observés sur les deux faces du mur, se composent de moellons calcaires bien taillés à tête carrée ou rectangulaire, liés par un mortier de chaux beige. Le blocage comporte des cailloux roulés, des pierres et éclats calcaires de forme irrégulière, de rares éléments de briques et de tuiles et des galets noyés dans un mortier de chaux beige. Des traces de peinture murale rouge ont été observées sur le parement extérieur de la partie basse de l'élévation des murs MR10 et MR20. Deux composantes se succèdent dans les fondations des murs des thermes 1 : une sortie de fondation bâtie et une fondation en tranchée pleine. Deux assises composées de moellons calcaires à tête rectangulaire ou carrée constituent la sortie de fondation, élevée sur 0,24 m à 0,30 m. La fondation, au profil irrégulier, a été façonnée dans une tranchée. Son remplissage a été réalisé en deux temps (fig. 13). Dans la partie basse, sur une épaisseur de 0,50 m à 0,60 m, un hérisson a été confectionné avec des blocs

calcaires de 0,20 m à 0,30 m de côté. Au-dessus du hérisson, la fondation est maçonnerie, sur une épaisseur de 0,46 m à 0,53 m, avec un mélange de chaux jaune très friable et sableuse, mêlée à du gravier et à des pierres et fragments calcaires de module varié. La fondation est nettement plus profonde que celle des murs du bâtiment de façade ; sa hauteur s'élève à 1 m environ contre seulement 0,75 m à 0,80 m pour les murs du premier édifice maçonnerie.

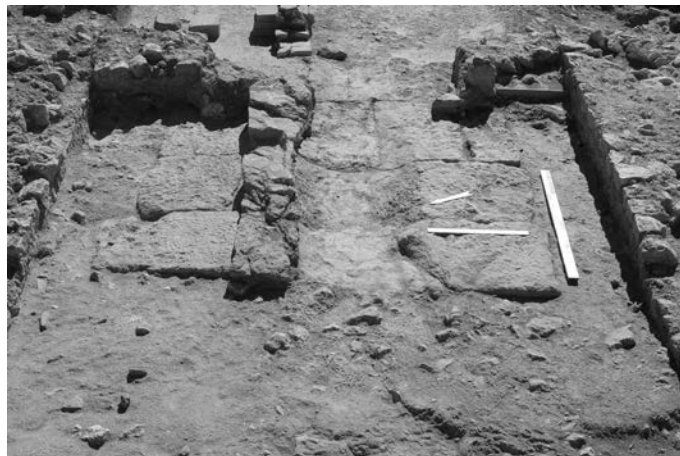
Fig. 14 – Chambre de chauffe avec les restes de son *prae-furnium* (cliché : F. Colleoni, Université de Rennes-II).

Elle est délimitée par quatre murs et constitue donc une pièce fermée identifiable au type Ia de la typologie des chambres de chauffe de A. Bouet (2003, p. 129-130). Les murs délimitent une pièce de 2,80 m nord-sud sur 3 m est-ouest, soit une superficie de 8,4 m<sup>2</sup>, ce qui la classe parmi les nombreuses chambres de chauffe couvrant une surface comprise entre 5 m<sup>2</sup> et 10 m<sup>2</sup> (Bouet 2003, p. 129), surtout fréquentes dans les *villae*. Elle protège un *praefurnium* avec canal de chauffe qui a conservé une sole constituée d'épaisses dalles de grès, un tronçon de piédroit et des vestiges de sol (fig. 14). Le *praefurnium* se développe uniquement dans la chambre de chauffe ; il appartient donc au type III, le plus fréquent, de la classification de A. Bouet et témoigne de l'existence d'une chaudière (Bouet 2003, p. 241). Il présente des dimensions importantes avec près de 2 m de long, ce qui dépasse la longueur généralement observée, du moins en Narbonnaise, puisque celle-ci est rarement supérieure à 1,50 m. Au-delà, les *praefurnia* narbonnais appartiennent le plus souvent à des bâtiments publics (Bouet 2003, p. 242). Du *praefurnium* sont conservées quatre grandes dalles de grès juxtaposées orientées nord-sud, d'environ 2 m de long pour 0,60 m de large. Le nettoyage régulier du canal de chauffe est attesté par un creusement évasé des dalles de la sole, fruit d'une longue durée d'utilisation du foyer. Le deuxième élément conservé du *praefurnium* est un tronçon du piédroit nord, confectionné avec du grès réfractaire. Ce piédroit est en partie conservé sur une longueur est-ouest de 1,84 m et une largeur nord-sud comprise entre 0,25 m et 0,28 m. Entre les dalles de grès du *praefurnium* et les murs périphériques, la fouille a permis de décaper un sol lié au fonctionnement de la fournaise, et caractérisé par son assemblage de petits fragments de grès jaune, de calcaire et de terre cuite architecturale. À l'entrée du *praefurnium*, les éléments de l'unité sont nettement noircis, conséquence logique de l'évacuation des cendres du foyer.

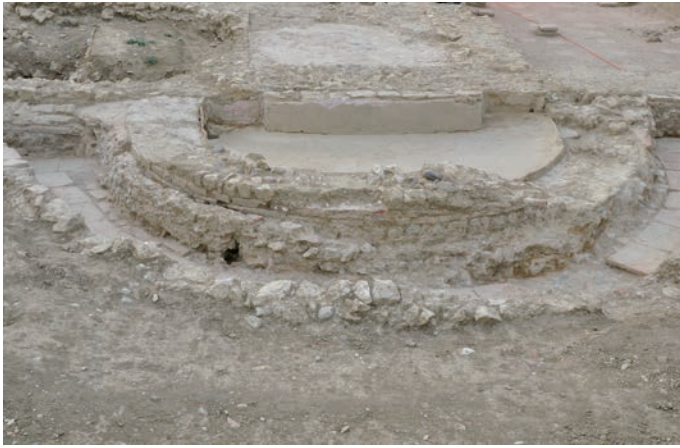
Fig. 17 – Bassin du frigidarium de l'état 3 des thermes  
(cliché : F. Colleoni, Université de Rennes-II).

l'aménagement de la *piscina* absidale XV, plus vaste, de forme légèrement outrepassée, et munie d'une banquette maçonnée (fig. 17). Le bassin ménage une surface de circulation de 4,60 m<sup>2</sup> et la largeur du mur qui la ceint est de 0,60 m. Son fond et ses parois, ainsi que celles de la banquette, sont revêtus de mortier de tuileau fin de couleur rose clair au lissage minutieux. Le sol du bassin présente un pendage vers le sud, c'est-à-dire vers l'ouverture de la canalisation destinée à vidanger le bassin. Celle-ci, de section circulaire et en terre cuite, présente un diamètre de 0,16 à 0,18 m. Le bassin devait communiquer avec la pièce XII, qui lui est contiguë à l'ouest, puisque sa situation est parfaitement centrée sur cette pièce.

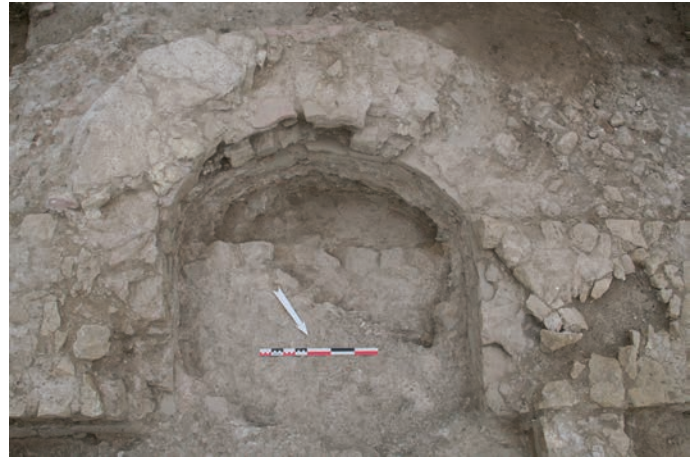
Fig. 18 – Abside du caldarium de l'état 3 des thermes  
(cliché : F. Colleoni, Université de Rennes-II).

Dans le *caldarium*, à proximité du *prae-furnium*, le mur MR4 a fait l'objet d'une reprise, destinée à édifier le mur d'une petite abside (MR27) dont le mode de construction est comparable à celui de la *piscina* XV. En effet, il présente un appareillage hétéroclite et peu soigné, constitué d'une alternance de lits de briques et d'assises de moellons calcaires, scellés par un mortier de chaux beige (fig. 18). L'abside devait abriter le dernier *solium* des thermes, comme en témoigne sa liaison avec le caniveau CAN3.

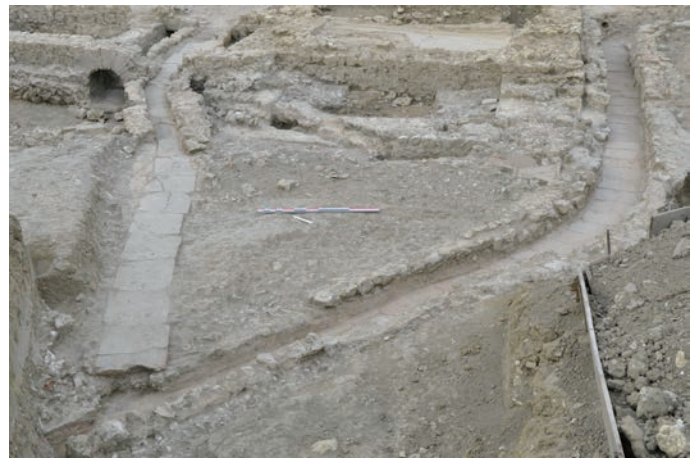
Fig. 19 – Canalisations CAN3 et CAN5  
(cliché : F. Colleoni, Université de Rennes-II).

Les murets des canalisations CAN3 et CAN5 se caractérisent par l'hétérogénéité de leur composition et une facture assez grossière, à l'image de celle des murs absidaux MR25 et MR27. Les piédroits ouest et est ne sont pas uniformément conservés, mais on peut estimer leur largeur maximale autour de 0,30 m et leur hauteur maximale autour de 0,36 m. L'appareil se compose d'assises de petits moellons calcaires et, parfois, d'assises de briques ou de tuiles. Ces composantes sont liées par un mortier

de chaux jaune. Un enduit mural de mortier de tuileau tapisse les parements des piédroits. Le fond a été confectionné avec des *tegulae* retournées, et sa largeur oscille entre 0,20 m et 0,45 m. Cette dernière est plus importante à hauteur de la bonde de vidange du bassin XV, disposition nécessaire compte tenu du volume d'eau qui se déversait dans la conduite lors de la vidange de la baignoire. Notons enfin que des bourrelets d'étanchéité en mortier de tuileau, placés à la jonction des piédroits et des tuiles du fond, sont parfois conservés.

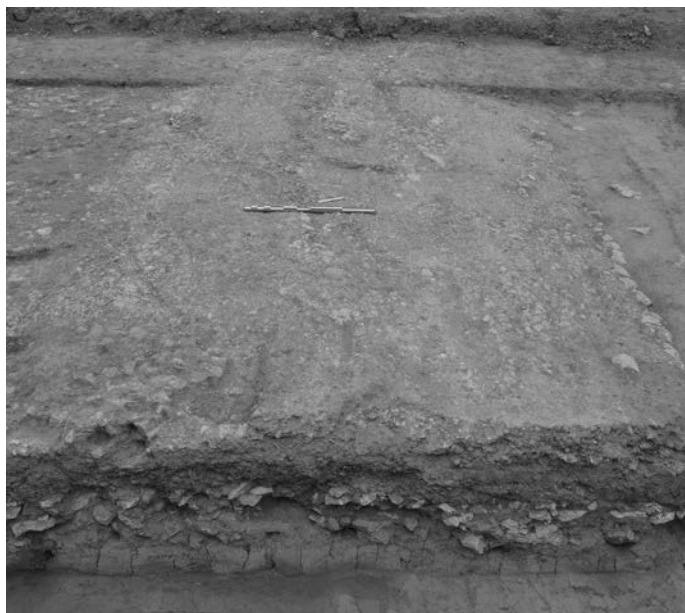
Fig. 20 – Revêtement de la chaussée récente. On distingue dans la coupe le revêtement de la chaussée antérieure (cliché : F. Colleoni, Université de Rennes-II).

Dans son étude sur les voies de communication de l'Hispanie méridionale, P. Sillières a démontré combien seules quelques grandes routes ressortaient des intérêts stratégiques de l'État, car elles engageaient des travaux de construction importants et particulièrement onéreux, qui ont naturellement laissé des traces nettement identifiables. Sans faire l'énumération de toutes leurs caractéristiques, retenons le recours à un remblai, l'*agger*, l'existence d'un hérisson de pierres posées de chant servant au soubassement et au drainage de la chaussée, leur largeur d'au moins 20 pieds, la présence de bordures, les *marginis*, et un revêtement soigneusement empierré (Sillières 1990, p. 619-648). P. Sillières note qu'il s'agit là de chaussées à structure épaisse, destinées à être praticables en toutes saisons et parcourues par les voitures du *cursus publicus*, à l'image de la *via Augusta* (Sillières 2014, p. 135-138). Elles sont jalonnées de bornes milliaires et leurs ponts facilitaient le franchissement des cours d'eau. Ces routes constituaient une catégorie supérieure dont la fonction politique et administrative ne fait aucun doute. Doit-on ranger notre route de l'itinéraire de pèlerinage dans cette catégorie ? Les données archéologiques sont moins probantes puisqu'aucun milliaire n'a, à ce jour, été découvert sur cet axe. La fouille des chaussées successives révèle toutefois l'existence d'une première route à structure épaisse et d'une largeur de plus de 6 m. Si l'empièrrement de la seconde est bien conçu, avec des éléments de bordure conservés et une largeur identique à celle de la précédente (fig. 20), sa réalisation a dû être moins coûteuse<sup>8</sup>.
