Vanesia (Saint-Jean-Poutge, Gers) : une mutatio aquitaine de l'Itinéraire de Bordeaux à Jérusalem

Vanesia (Saint-Jean-Poutge, Gers)

Une mutatio aquitaine de l'itinéraire de Bordeaux à Jérusalem

Fabien COLLEONI

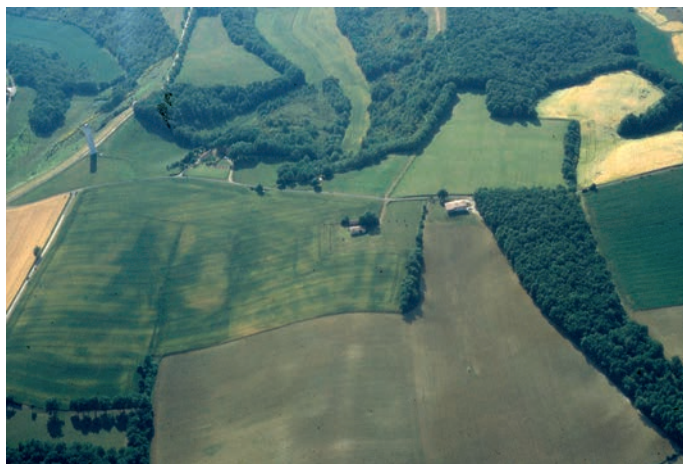
Fig. 2 – Photographie aérienne de la voie romaine à la Caussade (cliché : C. Petit-Aupert, Université de Bordeaux-III).

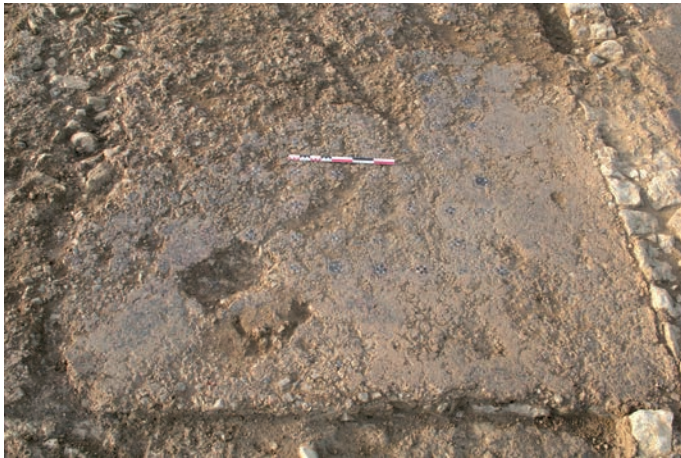
Fig. 10 – Sol de terrazzo de la salle IX
(cliché : F. Colleoni, Université de Rennes-II).

conservé. Il faut le déplorer puisqu'il est orné d'une composition de motifs de tesselles de mosaïque blanches et noires. Dans la moitié ouest de la pièce, quelques lambeaux du sol ont résisté aux labours récents ; deux d'entre eux offrent une décoration dégradée de tesselles. Dans la zone où le revêtement a été détruit par les charruages, le radier du sol a été découvert. Il forme un assemblage de fragments de calcaire et de tuiles noyées dans un mortier de chaux dense en graviers et petits cailloux roulés. L'ornementation du revêtement dessine un quadrillage de petits motifs de mosaïque alignés à intervalles réguliers et parallèles aux murs. Les premières rangées de motifs apparaissent à quelque 0,60 m des murs, l'équivalent de deux pieds romains. L'écartement entre les ornements avoisine un demi-pied (entre 0,12 m et 0,15 m). Ces derniers sont constitués de tesselles blanches et noires formant des carrés de neuf tesselles ou des croix de cinq tesselles sans organisation spatiale dans la répartition des uns et des autres (fig. 10). Le nombre de motifs conservés par rangée est variable. À l'origine, dix d'entre eux devaient scander chaque ligne nord-sud du décor, mais aucun alignement n'en a conservé autant. Dans le sens est-ouest, il est impossible de préciser le nombre de rangées tant le revêtement est détérioré dans la partie ouest de la pièce, mais onze de celles-ci sont attestées. La qualité des revêtements de sol de ces salles contiguës les désigne sans nul doute comme des espaces de réception.
